## 2011 年東北地方太平洋沖地震に伴う地殻変動からの回復によって 生じた漁港施設の問題点と対応法について

東海大学 正会員 ○三神 厚  
東北工業大学 フェロー 神山 眞

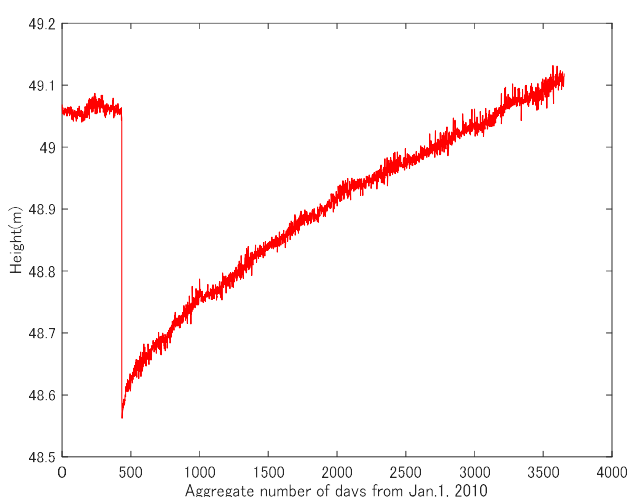
図-1 GEONET 矢本の余効変動

ここでは、国土地理院による GEONET データのうち、2010 年から 2019 年までの 10 年間のデータを用いる。図-1、図-2 は、矢本（宮城県）と大船渡（岩手県）の電子基準点で観測されたデータのうち、楕円体高を標高の近似値として取り扱い、示したものである。どちらも地震時に大きく沈降し、その後、すぐに隆起（回復）に転じている点は両者に共通している。GEONET 矢本についてみると、地震時に 50cm 程度沈降したが、すでに回復し、もとの標高を超えていることがわかる。一方、GEONET 大船渡では、地震時に 75cm 程度沈降し、その半分程度が回復している。このように、宮城県から岩手県南部では、ともに地震時に大きく沈降し、その後、隆起に転じているが、回復の程度は地域によって異なる。
