石膏調査で明らかとした河川堤防に存在するモグラ穴の分布状況調査結果

パシフィックコンサルタンツ株式会社 正会員 ○薄井 隆義  
森田 大作  
国土交通省 東北地方整備局 東北技術事務所 法人会員 佐藤 忠彦  
法人会員 泉 由美

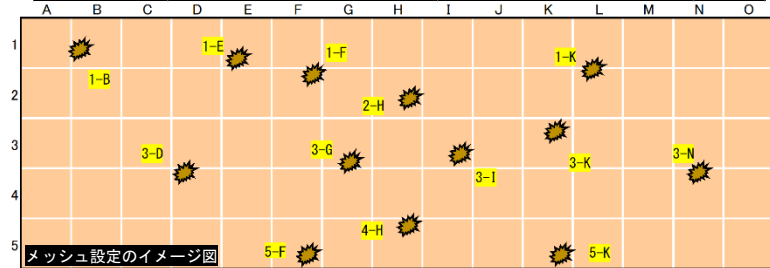
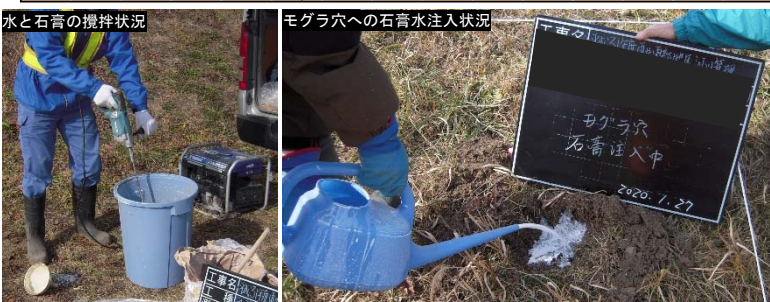
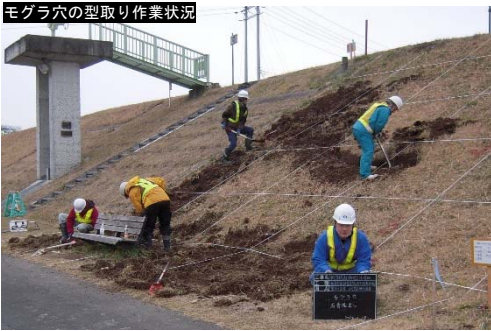
- ①石膏注入量からの考察：注入した石膏水の量は 300L～600L 程度であったが、モグラ穴の全容を確認するには至らなかった。また、浸透する分があるとしても、注入量と同程度の土量が排出されているとも考えられる。
- ②モグラ穴の発達状況：確認出来た全長は 30m～57m で、堤防縦横断方向に網の目状に発達し、明瞭な傾向は認められない。孔道の大きさは直径 50～60mm 程度であった。また、孔道の複線化や U 字型となる状況も確認でき、発達形状に規則性は認められない。深さは概ね 0.3m 程度であるが、鉛直方向の最大深さは約 1.2m を確認し、最深部は孔が広がっており、巣穴の可能性もある。
- ③堤体内の小動物について：堤体内には非常に多種多様な小動物が生息していた。モグラはこれらの小動物を捕食して生活していることから、有機質化して小動物が豊富な堤防にモグラは生息しやすいものと想定される。
- ④堤防の土質：孔道付近の土質は有機質化した砂質シルト～シルト質砂で構成されており、モグラが生息しやすいと評価してきた粒度特性と合致している。また、モグラ穴より大きい直径 100mm 程度の巨礫が散見されたが、モグラの穴はこれらを回避しながら形成されており、巨礫を回避しながら孔道の掘削をしていることが明らかとなった。
- ⑤モグラの1日の排出土量：石膏注入の翌日(半日程度経過)には新たなモグラ塚が形成されており、その土量は1箇所あたり 0.4kg 程度で合計 1.7kg 程度であった。これが継続的に行われていると考ええると、相当量の土が堤防から失われ、弱体化していくことが想像出来る。
