令和元年東日本台風の旗川越水による足利市での洪水氾濫の概要

足利大学工学部 正会員 ○長尾昌朋
足利大学工学部 正会員 上岡充男

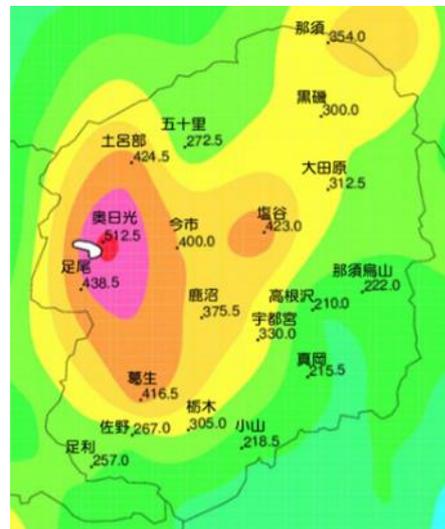
図-1 栃木県の積算降雨量

令和元年東日本台風（台風第19号）は2019年10月6日に南鳥島近海で発生し、12日に大型で強い勢力のまま伊豆半島に上陸した後、東北地方の東海上へ抜けた。台風の激しい雨により、日本各地で河川の決壊が相次いだ。この台風による栃木県内の総降雨量を図-1に示す¹⁾。広い範囲で400mmを超える大雨となった。秋山川や永野川などの栃木県内の12河川が決壊し、犠牲者は4名にも上った。足利市でも南西部の尾名川流域において写真-1のような大きな浸水被害が発生した²⁾。そこで、足利市での洪水氾濫の原因や経路について調査・考察した。

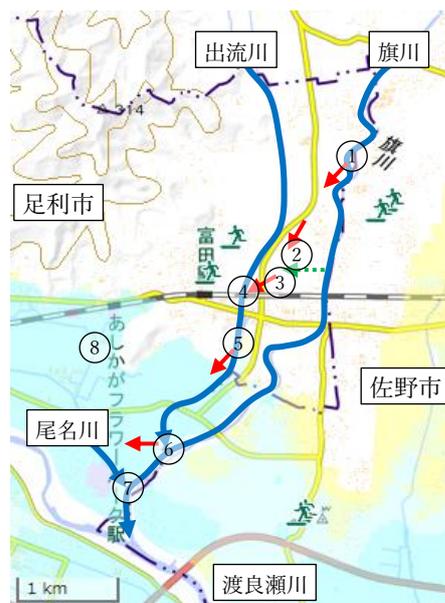
図-2 足利市のハザードマップ

2019年10月17日～22日に旗川や出流川、尾名川を訪れ、洪水氾濫の痕跡を写真で記録し、2020年1月13日に再度確認した。図-2の足利市ハザードマップに写真-2～10の撮影地点（①～⑧）を示す。

足利市での洪水氾濫の経路を痕跡調査から確認し、図-2 に赤矢印で表した。旗川が越水①し、洪水は南西方向に流れた。両毛線の盛土で滞留③し、出流川に流入④した。出流川の越水⑤と決壊⑥により、洪水は尾名川流域へ流れ込んだ。この旗川からの越水が、尾名川流域での写真-1 の湛水となった主因と考えられる。
