開通後 5 年経過した補強土壁の効率的な点検・高度な診断

中日本高速道路株式会社 正会員 米倉 圭介  
同上 ○稲垣 太浩  
前田工織株式会社 正社員 辻 慎一郎

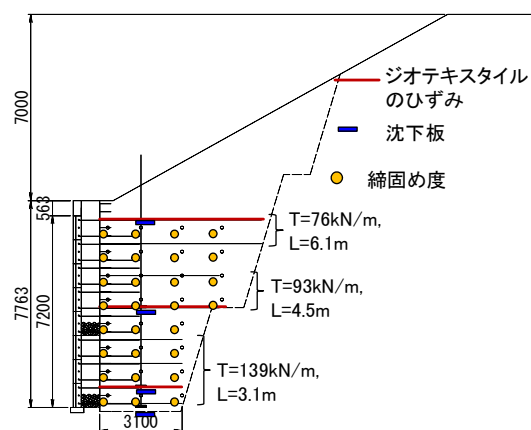
図2 光センサー等の計測位置図

図2に示すように二重壁補強土壁は、高さ7.8mの上に7.0mの盛土を構築した。補強材は、製品基準強度の違う材料を天端部  $T=76\text{kN/m}$ 、中間部  $T=93\text{kN/m}$ 、底部  $T=139\text{kN/m}$  の3つに分け配置した。光センサーは、各部に1箇所、計3箇所設置した。併せて盛土の圧縮沈下を求めるため沈下板も設置した<sup>6)</sup>。
