# 下面増厚工法で補強したコンクリート床版の 25 年経過後の補強効果について

国土交通省 近畿地方整備局 豊岡河川国道事務所

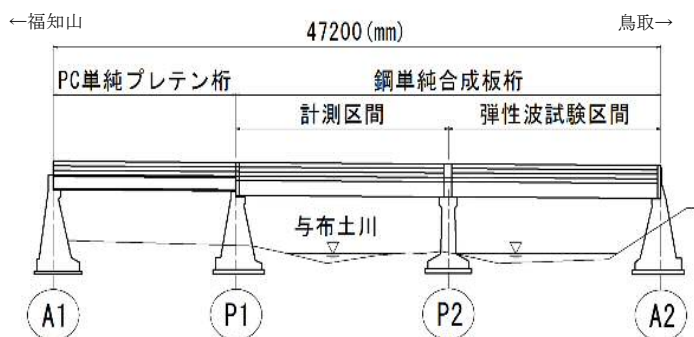
図-1 大垣橋の概要<sup>1)</sup>

大垣橋は、一般国道 9 号兵庫県朝来市の与布土川に架橋された橋梁で、上部工は鋼単純合成板桁橋(4 主桁)と PC 桁橋から構成されており、昭和 35 年に竣工した。本橋の概要は図-1 の通りであり、床版の疲労損傷が進行したことから、平成 6 年に PSR 工法によって下面増厚(図-2)が行われた。補強後 20 年の調査ではひび割れ等の損傷は認められず、異常のないことが検証されている<sup>1)</sup>。本年実施した 25 年調査では、補強した PP モルタルの一部にひび割れが認められた。ひび割れは、床版の疲労によるひび割れと同様に橋軸方向および直角方向に発生しており、その多くは閉塞している。このひび割れは、前回の 20 年調査時点では認められていないことから、この 5 年の間に発生した変状と言える。
