積雪寒冷地における高機能舗装Ⅱ型の適用性

(株)ネクスコ・エンジニアリング北海道 正会員 ○松本 大輔
東日本高速道路(株) 非会員 秋本 哲朗

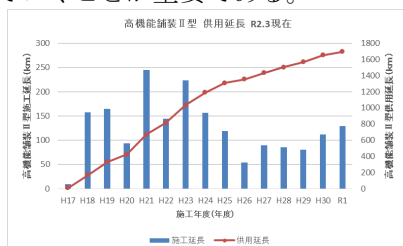
図 2. 高機能舗装Ⅱ型の施工延長

北海道支社管内における高機能舗装Ⅱ型は, 平成 18 年以降の本格導入により年々その延長は伸びており, 令和元年度末時点では, 管内の供用延長約 2,135 k m・車線のうち約 80% の 1,700 k m・車線を占める状況にある (図 2)。高機能舗装Ⅱ型の本格導入から 13 年が経過し, ひび割れ等の劣化が見られ一部で修繕を行っており, 今後も修繕が予定されている。修繕サイクルに着目すると, 高機能舗装Ⅱ型の施工から修繕に至った延長約 200 k m・車線 (補修済み延長と補修予定範囲を対象) の平均更新年数が 10.4 年となった。一方, 高機能舗装Ⅰ型で施工から修繕に至るまでの期間を集計 (補修済み延長) した結果, 10 年未満の損傷が多く見られた (図 3)。そこで, 高機能舗装Ⅰ型の供用後 10 年未満 (3 年~9 年) に発生した早期損傷について, 同箇所による高機能舗装Ⅱ型の平均更新年数と比較すると, 更新年数が概ね 10 年程度となり, 高機能舗装Ⅰ型で課題となっていた積雪寒冷条件による早期の舗装損傷について改善された結果が得られているものと考え (図 4)。なお, 高機能舗装Ⅱ型は, 本格導入から 13 年が経過したが, データを蓄積していくことで更新年数のピークは更に延びるものと推測され, 今後も継続的に評価していくことが重要である。
