舗装の予防的修繕工法の効果持続性について

(株)オリエンタルコンサルタンツ 正会員 ○松下 郁生
 (株)オリエンタルコンサルタンツ 正会員 植田 知孝
 (株)オリエンタルコンサルタンツ 正会員 田中 志和
 国土交通省 関東地方整備局 関東技術事務所 非会員 成田 健浩

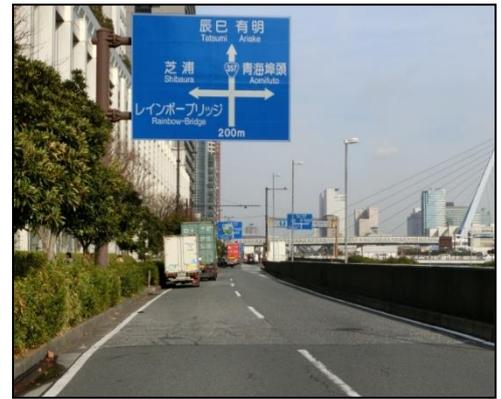
写真 2 シール材注入工法の施工現場

調査位置は東京都港区国道357号（延長50m）である。本調査では通気量試験、現場透水量試験、ひび割れ幅の測定、コア採取を実施した。調査箇所は、シール材が注入されているひび割れ5本を対象とし、各種試験は2箇所/1本として合計で10箇所にて実施した。
