東海環状自動車道におけるわだち掘れ変状の要因検討について

中日本ハイウェイ・エンジニアリング名古屋株式会社 名古屋支店 岐阜道路事務所 ○蔵谷 太郎
 中日本高速道路株式会社 名古屋支社 岐阜保全・サービスセンター 中内 太一
 中日本ハイウェイ・エンジニアリング名古屋株式会社 名古屋支店 岐阜道路事務所 鈴木 正幸

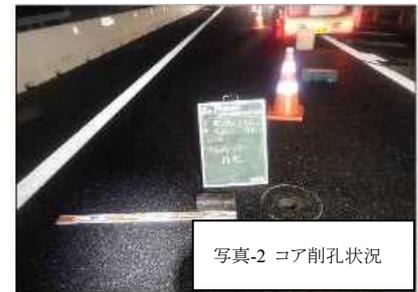
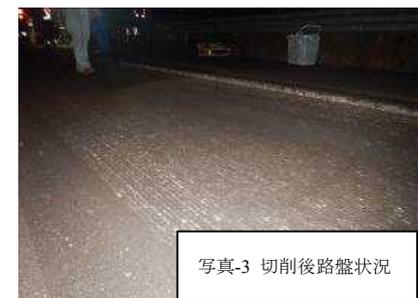
上記のデータと、下層路盤の健全度判定を加味した結果、補修工法は上層路盤までを対象とした打換工法となった。しかし、東海環状自動車道の大半が暫定 2 車線区間であり、実施時は通行止め内作業となり、限られた施工時間での作業となる。そのため、多大な施工時間を要する路盤打換工はリスクが大きく、施工条件上困難である。そこで、今回施工を予定している特にわだち掘れが著しい区間において、路盤までコア削孔を行ない、マーシャル安定度とフロー値を測定する事で、より正確な路盤健全度評価を行なうこととした。コア削孔はマーシャル安定度試験法に従い、なるべくわだち掘れ位置に近い箇所で行なった。採取本数は、各工区毎に 3 本とし、路盤部まで採取した(写真-2)。その結果、表-1 に示す通り、マーシャル安定度はアスファルト安定処理路盤の基準値である 4.0 以上、フロー値については基準値である 14~45 を若干上回る結果となった。わだち掘れに近接する位置で基準値を満たした事から、当該区間の路盤は健全であると判断し、当該区間の変状要因は、ストアスの塑性変形とした。したがって、施工は基層部までの切削オーバーレイとし、路盤部については補修を行なわない事とした。実施施工時においても、路盤面に目立ったひび割れや損傷は見受けられなかった。

表-1. 試験結果(代表)

安定度 (kN)	フロー値 (1/100cm)	密度 (g/m ³)	
27工区	KP 51.100	外回り	7.59	41	2.378
	KP 51.150	外回り	10.45	57	2.414
	KP 51.200	外回り	10.16	48	2.416
	平均		9.40	49	2.403

変状内容、設計、現地での確認、試験を経て、東海環状自動車道における路盤の健全性を評価した結果、当該区間で多数発生しているわだち掘れ変状の原因は、ストアスの使用に起因するものとし、今後は表層、基層を対象とした切削オーバーレイ工によって、ストアスを使用した区間の全面的な補修が必要と考える。今回の検討では、路盤において耐久性能を満たしていると判断されたが、近年、わだち掘れ変状に起因したひび割れから雨水が浸透し、ポンピングが発生する変状が確認されつつある。そのような区間については、今回の検討内容を踏まえた補修計画に対し、さらに踏み込んだ補修を実施する必要がある。今後も、変状要因の確実な分析から、早期計画による速やかな補修によって、安心、安全、快適な高速道路空間を、お客様に提供していきたい所存である。
