空洞調査による3DFEM解析目地劣化モデル判定の検証

中日本ハイウェイ・エンジニアリング名古屋株式会社 名古屋支店 道路技術部 ○秋田 隼希
 中日本ハイウェイ・エンジニアリング名古屋株式会社 名古屋支店 道路技術部 野呂 直史
 国立高等専門学校機構 石川工業高等専門学校教授 環境都市工学科 西澤 辰男
 中日本高速道路株式会社 名古屋支社 保全・サービス事業部 保全課 中村 康広
 中日本ハイウェイ・エンジニアリング名古屋株式会社 名古屋支店 岐阜道路事務所 高井 健志

昭和61年3月5日に開通し、供用開始から34年が経過した「東海北陸自動車道 岐阜各務原IC-美濃IC間」にはNEXCO中日本名古屋支社管内で唯一の土工部コンクリート舗装(JRCP)がある。

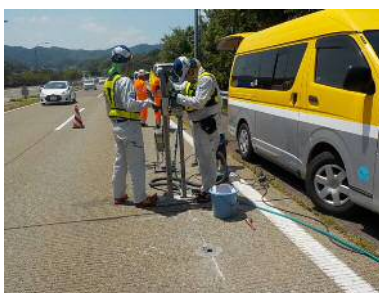
写真-1. 削孔状況

本調査では、選定した目地部の条件により、図-2 に示す箇所でコア削孔(写真-1)、孔内全方位画像撮影(写真-2)を行い、撮影した結果を平面展開した画像により空洞(Gap)の有無および空洞深さの計測を行った。
