電気化学的脱塩工法適用後 14 年が経過した PCT 桁の追跡調査

中央コンサルタンツ (株) 正会員 ○久保田 展隆
中央コンサルタンツ (株) 遠藤 迅敏

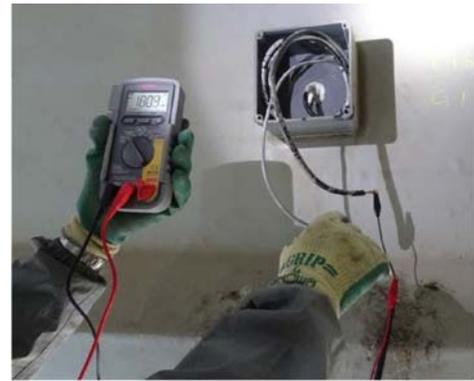
図-4 自然電位測定状況

電気化学的脱塩工法は、本橋の6径間で実施され、5径間においては、モニタリング用の照合電極が設置されている。今回はモニタリングの第一回目として測定した結果を図-5に示す。設置された照合電極15箇所内、1箇所が電極の劣化により測定できなかったが14箇所については、測定可能であった。鉄筋の自然電位は、ASTM-C876で示される、90%以上腐食なしとされる -200mVvs. CSE より貴の範囲が7箇所、鉄筋腐食の不確定領域 $-350 \sim -200\text{mVvs. CSE}$ の範囲が7箇所であり、90%以上腐食とされる -350mVvs. CSE より卑側の範囲は確認されなかった。
