断層の影響を受けた不良地山のトンネル掘削（施工経過報告）

国土交通省 九州地方整備局 八代河川国道事務所 小辻 英俊  
国土交通省 九州地方整備局 八代河川国道事務所 矢野 幸樹  
(株) 熊谷組 瀬戸口 大志 正会員 ○小松 花穂里

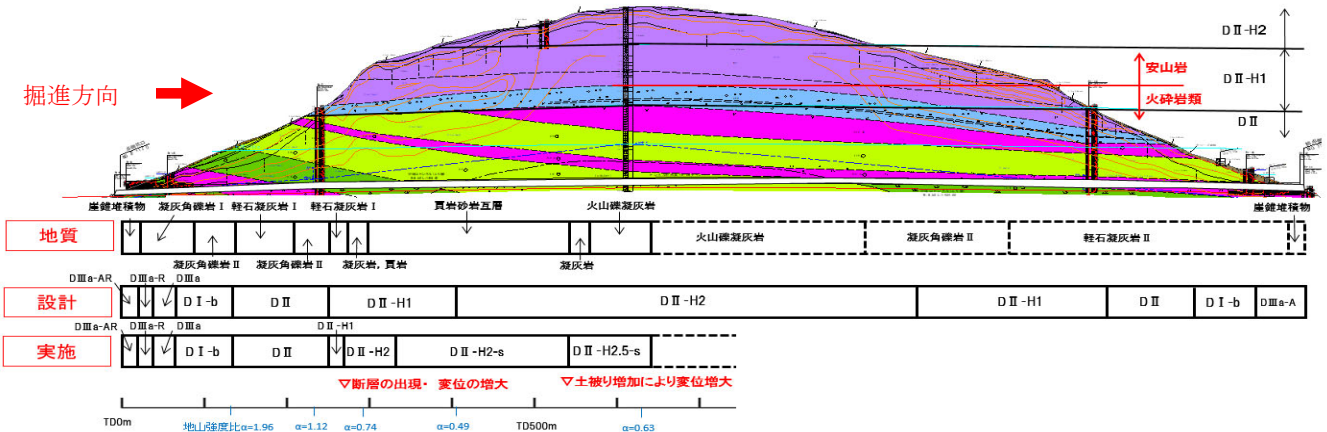
図-1 地質縦断面図

中尾山トンネルは、熊本県水俣市長野町に位置する全長 1,428m の道路トンネルであり（表-1）、全線において一軸圧縮強度が 1～3N/mm<sup>2</sup> で、地山強度比が 2 以下の軟弱地山が分布し、設計支保パターンは坑口部を除く約 90%がDⅡである（図-1）。  
本報告では、当初想定されていない断層の影響を受けた不良地山の掘削（施工経過）について報告する。
