## 東京湾第一海堡で使用された瀝青防水材料の分析結果

東亜道路工業株式会社 正会員 ○平戸 利明  
 同 正会員 永原 篤  
 国土交通省 関東地方整備局 正会員 野口 孝俊

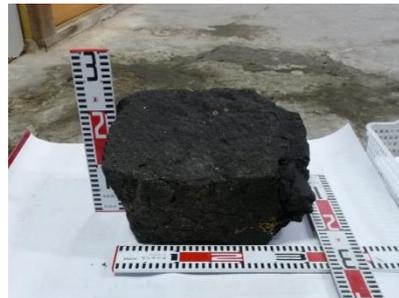
表-1 に分析した試料の概要、写真-1 に第一海堡の瀝青防水材の採取箇所を示す。No.3 は煉瓦壁面に瀝青防水材が流れている箇所より採取した。ここは、構造物で覆われていた箇所であり、瀝青材特有の臭気が確認された。また、No.5 は構造物上部に塗布されていたものから採取した。インドネシア産の天然アスファルトは針入度の異なる2種類（Asphalt Lawele, Buton Rock Asphalt）を準備した。万代石は国産の天然アスファルトであり秋田県豊川油田より入手したものである。利用しやすいようにブロック状に加工してあるものから一部を切り取り試料とした。ストレートアスファルト（以下、ストアス）、ギルソナイト、トリニダットレイクアスファルト（以下、TLA）およびコールタールは、現在入手できる市販品のものを用いた。天然アスファルトの入手したタイミングはそれぞれ異なる。

写真-1 第一海堡より入手した瀝青防水材の使用状況と万代石（左：No.3、中央：No.5、右：万代石）
