第一海堡におけるコンクリートの材料特性よりみた建設改修時期

(株) 太平洋コンサルタント 正会員 ○片山哲哉 佐藤友美 向井浩三
国土交通省関東地方整備局 正会員 野口孝俊

第一海堡は明治中期の海上要塞（起工明治 14 年，完成明治 23 年）で，千葉県富津市に所属し財務省が所有している．2017 年 5 月に踏査，2019 年 10 月～11 月に現地調査と試料採取を行い，コンクリートとモルタルの材料特性を検討した．本調査は東京湾口航路事務所が第一海堡所有者の上陸許可を受けて調査を実施した．

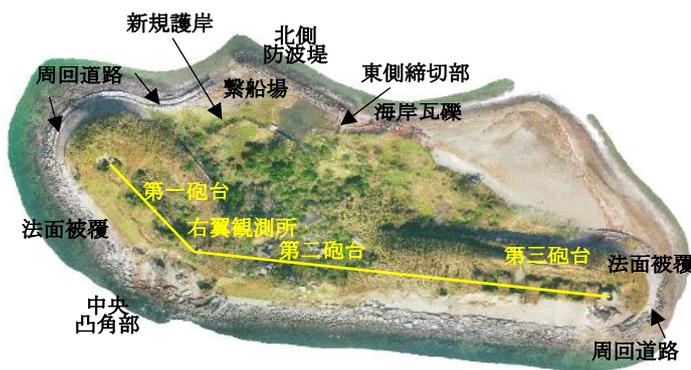
図 1：第一海堡の構造物配置 航空写真：パスコ提供

繫船場の北側防波堤は安山岩の被覆石と堅窯焼成セメントの間詰コンクリートより成り，堆砂の影響から東側が明治 35 年¹⁾に締切られた（表 1）．締切部の間詰材は回転窯セメントに類似するが，国産品の製造は翌年以降なので，後の補修箇所や過渡的な材料の可能性もある．島の内部の護岸は関東大震災直後の航空写真に存在せず，新規の建設と考えられる．新規護岸と島の周回道路は路面均しモルタルが連続することから，同時期と推察される．島の南半部の外周法面は明治 19 年²⁾に堅窯焼成セメントでコンクリート被覆されたもので，崩落が進行している．このコンクリートには小口止めがあるがこれは後年の補修跡で，震災復興期（大正 14 年～昭和 3 年）のエーライトに富む回転窯セメントであった．島の中央凸角部は崩壊が進行し，海岸に新旧の煉瓦構造物の円形周壁の瓦礫が散在する．当初の堅窯セメントの煉瓦目地モルタルや，明治 33 年頃に設置された砲座の床版コンクリートの瓦礫がみられた．第一砲台は震災後に大改築が行われ，明治 19 年頃の煉瓦構造物に RC 橋やコンクリート壁が増設された．隣接する右翼観測所は記録がないが，本体と表面の震災補修部は世代の異なる回転窯セメントであった．

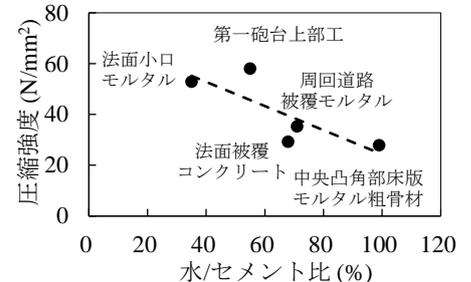
図4：圧縮強度と配合推定した水/セメント比

明治27年改正の「砲台建築仕法通則」⁴⁾は構造物の用途機能別にセメント・砂・砂利の配合比率（嵩容積）を規定していた。当時は耐久性や強度に直接影響を及ぼす水/セメント比の規定がないため、ここで水/セメント比を配合推定し、同種の部材の圧縮強度と照合したところ、現代と同様の相関性が認められた（図4）。明治19年の法面被覆コンクリートは堅窯セメントに石灰を混用し圧縮強度30N/mm²であるが、震災復興期の回転窯セメント（小口・上部工）は性能が向上し、低目の水セメント/比で50N/mm²を上回るものがあつた。明治期の海上工事ではセメントが使用前に風化・硬化しやすく、第一海堡ではセメント塊が多数認められた。但し、硬化した堅窯セメントは粗骨材として再利用すると、見掛け上水/セメント比が高い割に強度が得られた（図3c、図4、凸角砲座床版）。
