## 超高解像度カメラを用いた画像診断技術による橋脚巻立てコンクリートのひび割れ調査

清水建設株式会社

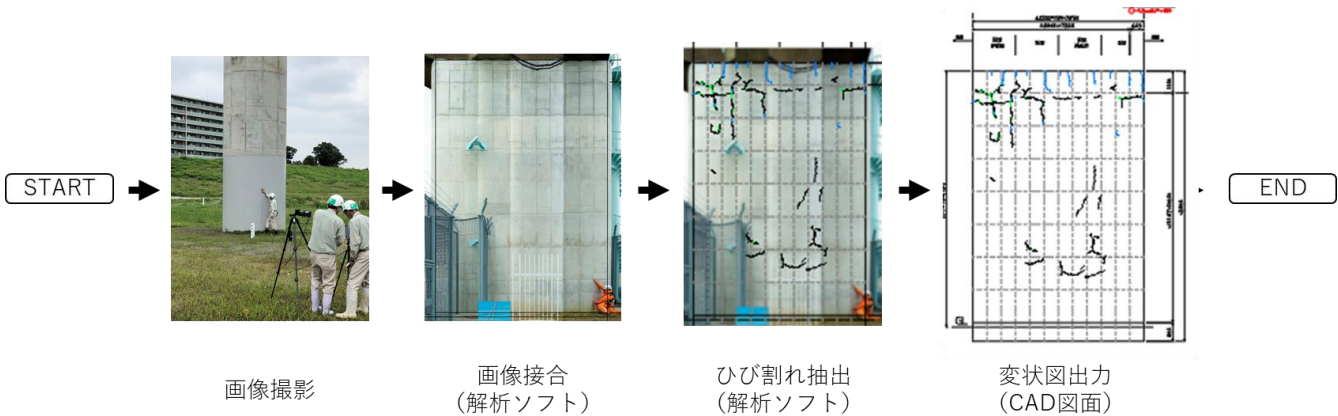
図－2 調査フロー

対象となる構造物は、撮影地点から被写体までの距離が、最大で 15m 程度離れているため、一般的なデジタルカメラ（2200 万画素、センサーサイズ 53.4×40.0mm）ではひび割れの検出が困難である。そこで、今回三脚固定した画素数 1 億画素（11,608×8,708）、センサーサイズ 53.4×40.0mm、色深度／階調 16bit（65,536 階調）、高解像度で暗所や逆光に強く高彩度が得られる等の特長をもつ超高解像度カメラ（図－1）を用いて撮影し、撮影画像を解析ソフトで接合した後、分析することにより、ひび割れの位置や幅の判定を行う。ひび割れ解析までのフローを図－2に示す。
