トラス橋点検ロボットの開発

首都高技術(株) 正会員 ○新村 祐一
 首都高技術(株) 正会員 紺野 康二
 首都高速道路(株) 正会員 古田 悠佳

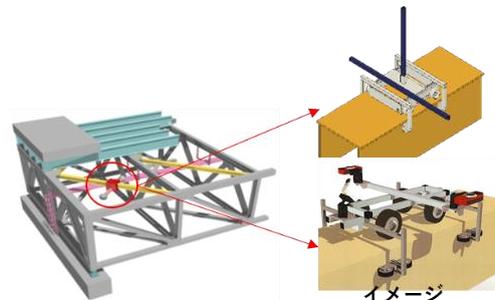
図3 ラテラル走行ロボット

開発にあたり、現場での適応性、費用対効果等が高いものを考慮し、ラテラル走行ロボット（以下、点検ロボット）(図3)を開発した。

仕組みとして、駆動部を内蔵したラテラルを抱え込むようなロボットを製作し、ラテラルをレールとみなして走行しながら必要部分を撮影する。カメラは走行部から伸縮する腕部の先端に設置する。

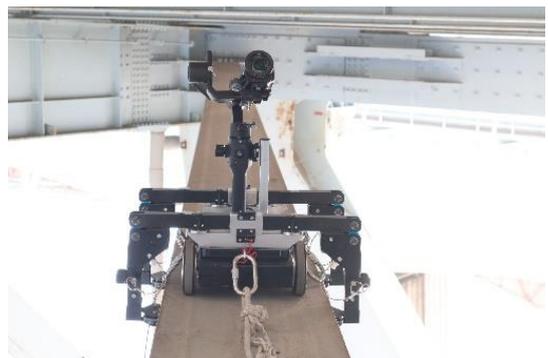
図4-1 点検ロボット

ベースとなる走行装置には、リチウムイオンバッテリーを備えたモーターを搭載し、リモコン操作によって進行方向の変換と走行スピードの調整を可能とした。また、損傷箇所をまんべんなく高精細に撮影できるように、ロボット上面にはwifi経由でタブレット等から自由自在に操作可能なジンバルと4K撮影が可能なビデオカメラを搭載した。

さらに安全対策として、ガイドライン（ラテラル）からの逸脱を防止するため、折り畳み式のガイドローラーと落下防止のためのワイヤータイプのフェールセーフを備えた。(図4-1)。

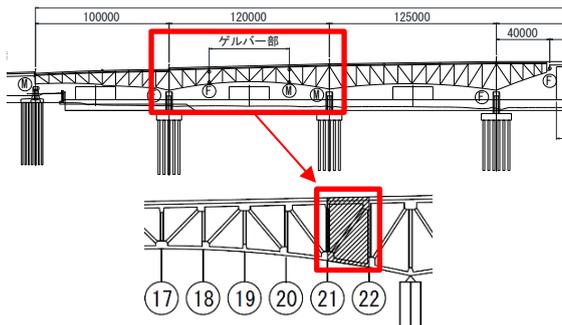
図 4-2 点検箇所

点検箇所は、トラス上弦材、中央径間より2主構目(図4-2)とし、点検対象はRC床版、鋼桁、中間対傾構、支承とした。
