## モニタリングシステムを活用した BP-A 支承の可動状況把握

東日本旅客鉄道株式会社  
東日本旅客鉄道株式会社  
東日本旅客鉄道株式会社  
JR 東日本コンサルタンツ株式会社

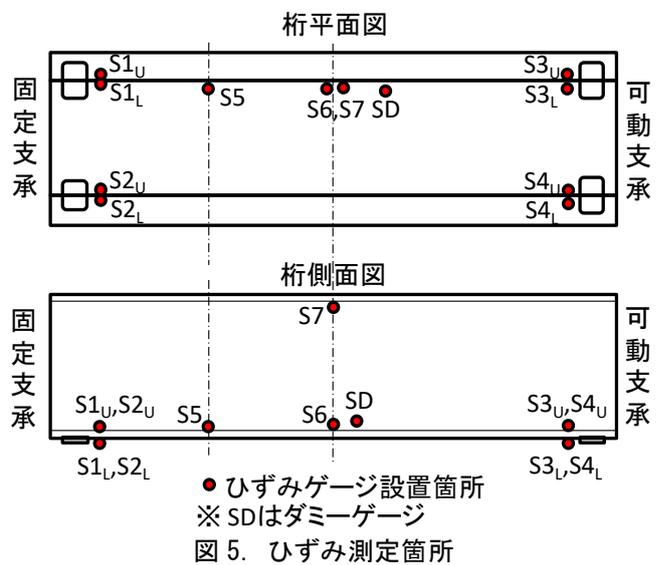
図 4. 変位測定箇所

図 4, 5 の通り変位ならびにひずみの測定と鋼橋温度の測定を実施した。長期測定によるセンサの稼働不良を防止するため、非接触型の変位センサを選択することとし、支承鉛直変位測定は渦電流式センサ、水平変位測定はレーザー式センサにて実施した。また、測定はシステム活用により、約 1 年間 28 日間隔で所定の時間から約 30 分間、1 日 2 回実施した。約 4 カ月に 1 回の頻度でデータ取得ならびにシステムの状態確認を行ったが、その際にセンサ部への蜘蛛の営巣やデータ収集機器ボックスと電源ボックス間の配線破断などにより一部データの欠損が確認されたものの、システム動作により、予定していた測定・データ保存を概ね実施することができた。
