昭和初期建造のコンクリートアーチ橋（秩父橋）の直轄診断

国土交通省 関東道路メンテナンスセンター 正会員 ○松藤 洋照

平成 26 年 7 月に法制度化された定期点検も平成 31 年から 2 巡目に入り、道路の老朽化対策のより一層の推進を図るため、平成 31 年 4 月 1 日に関東地方整備局には関東道路メンテナンスセンターが設置された。道路メンテナンスセンターでは、直轄国道のみならず、地方公共団体への技術支援に取り組んでおり、その一つに緊急かつ高度な技術力を要する橋梁等に対する「直轄診断」がある。今回、秩父橋(埼玉県秩父市)にて実施した直轄診断の結果を報告する。

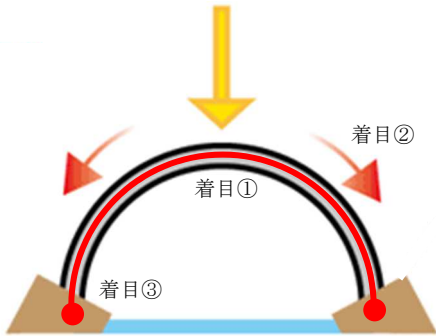
※土木研究所 CAESAR の HP を参考に作成  
図-3 直轄診断における着目

秩父市の意向とコンクリートアーチ橋という構造特性、定期点検の結果、既往の資料と令和元年 8 月 6 日に実施した現地調査から、秩父橋の構造安全性が確保されることを念頭において技術的な助言では、以下に示す 3 点(図-3)に着目した。

- ①アーチ部材の形状が保たれていること。
- ②アーチ部材のコンクリート断面を介して圧縮力が基礎地盤へと伝達されていること。
- ③基礎の安定が継続的に確保できていること。
