## レール損傷防止およびレール傷発生抑制のための管理手法の検討

東日本旅客鉄道(株) 正会員 ○品川 恒平

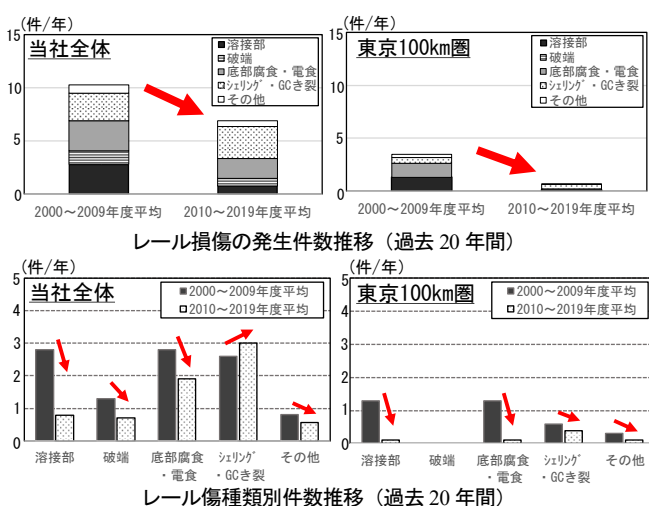
当社における過去20年間のレール損傷の発生状況を図-1に示す。レール損傷件数は減少傾向にあり、特に東京100km圏で顕著である。これは東京100km圏におけるレール探傷車（以下、探傷車という）の検査周期短縮による探傷強化やレール削正車によるレール傷発生の抑制等、これまでの取組みの効果が表れている。またレール傷種類別推移を見ると、溶接部や底部腐食等が減少している。これは溶接施工や仕上り確認の適正化、底部腐食探傷向上等の効果が表れている。一方でシェリング・ゲージコーナキ裂は増加しているため、対策が必要である。

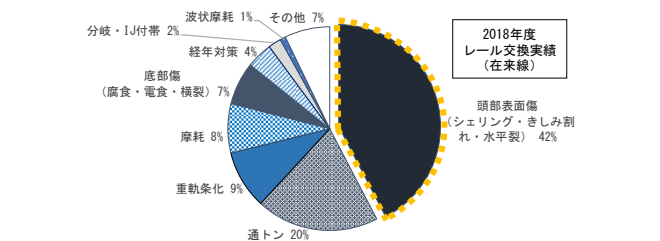
図-4 JR東管内 原因別レール交換状況

当社におけるレール交換原因は、図-4 に示すとおり頭部表面傷が占める割合が最も多い。また図-5 より、頭部表面傷は  $R=501\sim 800\text{m}$  の緩曲線の熱処理レールで最も発生しやすい傾向にあることがわかる。

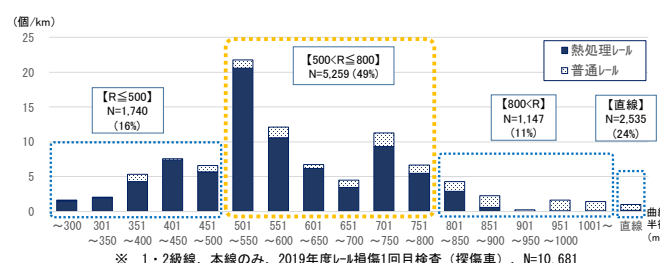
図-5 レール頭部表面傷発生傾向

これまで、レール材質の変更によるレール寿命の延伸については様々な検討<sup>2),3),4)</sup>がされてきた。当社の曲線外軌レールの使用区分を図-6 に示す。図-5 より  $R=501\sim 800\text{m}$  曲線外軌の熱処理レールにおいて表面傷が発生しやすい傾向にあったことから、同条件下のレール材質の変更を検討する。ここで、現行熱処理レールのほとんどが累積通トン 4 億トン未満で交換されている現状に鑑み、レール材質を変更した場合、4 億トンまで使用できれば熱処理レールより有効であると考えられる。当社の 50N・60kg レールの摩耗交換基準は 14~17mm のため、4 億トンで 14mm に到達する摩耗進み 3.5mm/億トンを判断基準とする。

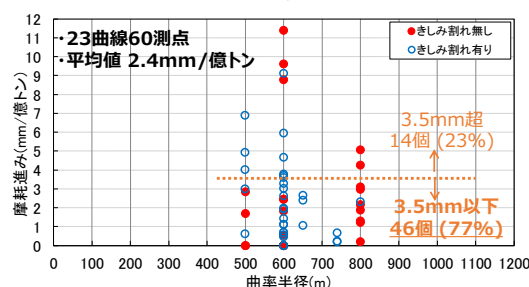
図-7 普通レールの摩耗進み

対象は初期摩耗の影響を除くため累積通トン 0.5 億トン以上の 23 曲線 (60 測点、0.6~6.9 億トン) とした。結果を図-7,8 に示す。図-7,8 より、 $R=800\text{m}$  付近において摩耗進みおよびきしみ割れの発生が抑えられていることから、普通レールの使用は有効であるといえる。一方、 $R=500\sim 600\text{m}$  付近では、一部で摩耗進みが顕著であり、またきしみ割れは混在していた。なお、 $R=700\text{m}$  付近はサンプル数が少ないため、傾向は示すことができなかった。摩耗進みやレール傷の発生傾向は、列車速度や車両種別、塗油等によるばらつきがあり、更なる検討が必要である。
