## 新幹線における MTT を活用した分岐器通り整備の実施

東日本旅客鉄道株式会社 非○佐藤 聖人  
 東日本旅客鉄道株式会社 正 石見 涼  
 東日本旅客鉄道株式会社 正 今井 雄介  
 東日本旅客鉄道株式会社 正 松田 博之

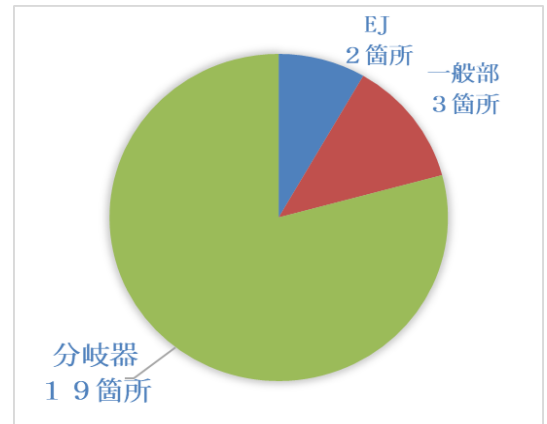
新潟新幹線保線技術センターでは管内の 40m 弦通り変位目標値 ( $\pm 5\text{mm}$ ) 超過箇所の削減に向け取り組んでいるが、碎石区間の分岐器部において目標値超過箇所が数多く残っている(図 1)。

図1 碎石区間 40m 弦通り変位発生数の内訳  
(2019年4月1日時点)

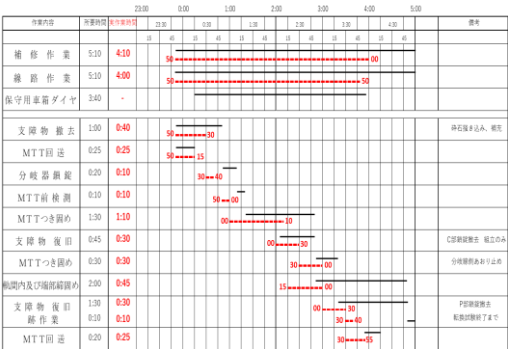
各作業に要した時間の内訳を図 3 に示す。施工に要した時間は支障物の復旧を含め約 4 時間程度であった。支障物の撤去復旧にかかる時間を削減することで、十分な突き固め時間を確保することができた。

図 3 施工タイムスケジュール
