鋼製フィンガージョイントの新検査法

(株)日本工業試験所	正会員	○金村 繁樹	阪神高速技術(株)	非会員	水野 成滋
	非会員	廣川 大樹	内外構造(株)	正会員	金 春峰
	非会員	清原 健太			
	正会員	山上 哲示

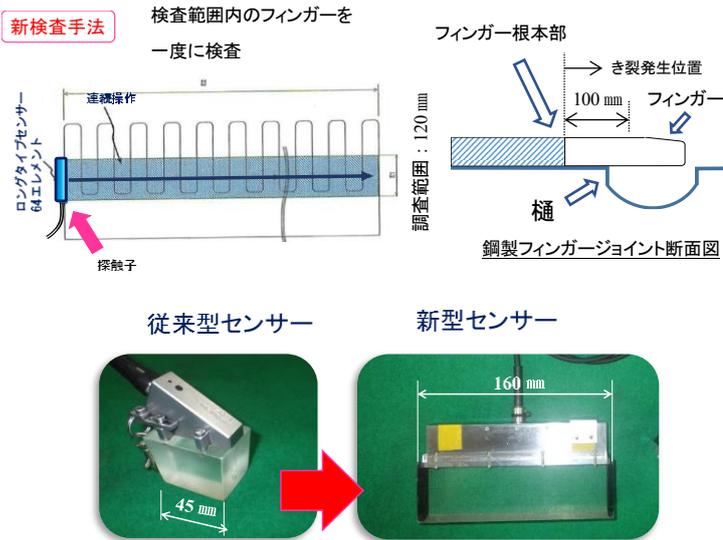
図4 鋼製フィンガージョイントのフェイズドアレイ探傷

一般的なフェイズドアレイ探傷で用いるセンサー(従来センサー)の寸法(L=45 mm)では、鋼製フィンガージョイントのフィンガーを1本毎に探傷することになり非効率であった。そこで従来センサーに比べて幅広の新ロングセンサー(L=160 mm)を開発し効率化を図った。その結果、フェースプレートのフィンガー部を一度で探傷可能となり、さらに橋軸直角方向に連続的に検査可能となった(図4)。
