バックルプレート桁のき裂に対する超音波探傷法の適用

東海旅客鉄道株式会社      正会員    ○野中大輔  
東海旅客鉄道株式会社      正会員      萩谷俊吾  
東海旅客鉄道株式会社                      上西寿康

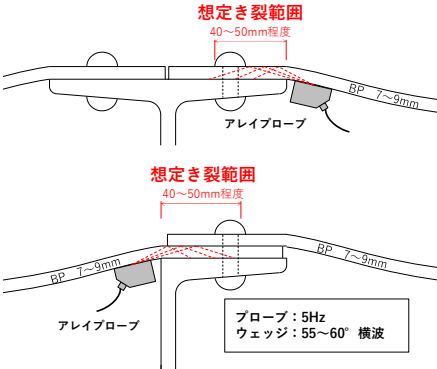
図-3 探傷概要図

BP 取付け部に発生するき裂位置は、既往の文献では連結する部材端〜リベット連結箇所付近と考えられている<sup>2)</sup>。この距離を図面上で確認すると最大 40〜50mm で BP 厚さは 7〜9mm であった。探傷方法はプローブからき裂位置までの距離を考慮して、プローブに多数の振動子を組み込み、電子的に走査して高い測定精度が期待できるフェイズドアレイ超音波探傷試験を用いることとした（図-3）。

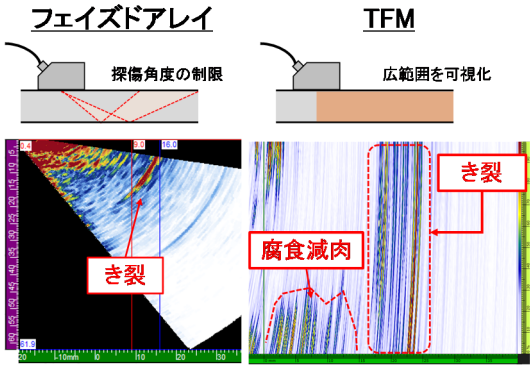
図-5 探傷技術による可視化範囲の違いの例

今後の課題は、BP 上面からの調査により探傷結果の正当性を検証していくことや、TFM 超音波探傷等のより高精度の探傷方法（図-5）などを取り入れ、より簡便で正確なき裂判定法を確立する必要がある点と考えている。
