ケーソン式防波堤の予防保全（長寿命化）工事の調査と中詰改良工

西松建設(株)北日本支社 正会員 ○高橋 祐貴 福田 典紀 伊東 孝起

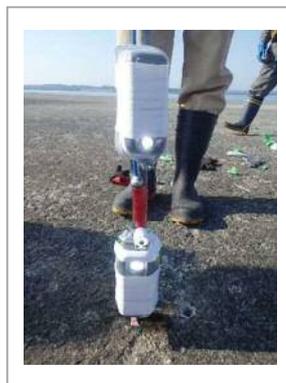
写真-2 内部調査用カメラ装置

内部調査用カメラ装置を写真-2に示す。汎用性の防水仕様パイプカメラ（ビデオ、ライト付）を使用し、ガス管にアングルを取付けてカメラを直角に固定し、上下に追加ライト（LED1,000lm×2台）を設置した。

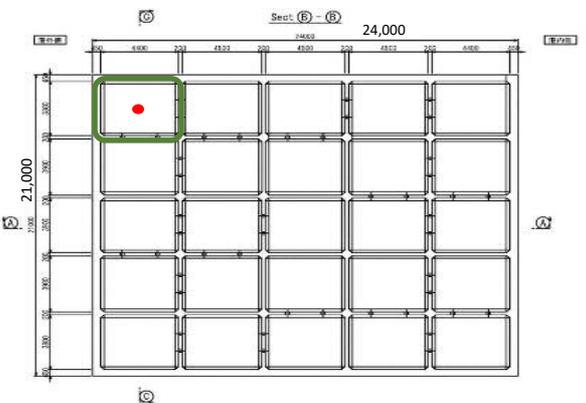
図-1 ケーソン平面図

当初設計では、破損箇所は2箇所であったが、調査結果から5箇所で中詰土が大きく下がっていた。また、当初設計と違いNo.12-1では約1.5m×4.5mと非常に大きな穴が空いており（写真-3）、他箇所では側壁に消波ブロックがささっている箇所があるなどカメラ調査により詳細な現況を確認把握することができた。
