交通荷重と材料劣化が複合した RC 床版の損傷状態に関する一考察

中日本ハイウェイ・エンジニアリング名古屋（株）名古屋支店 土木保全管理部 正会員 ○高野 真史
 中日本高速道路（株）名古屋支社 保全・サービス事業部 構造技術課 片野 洋輔
 中日本ハイウェイ・エンジニアリング名古屋（株）名古屋支店 名古屋道路事務所 正会員 石橋 健作
 中日本高速道路（株）名古屋支社 保全・サービス事業部 構造技術課 小保田 剛規

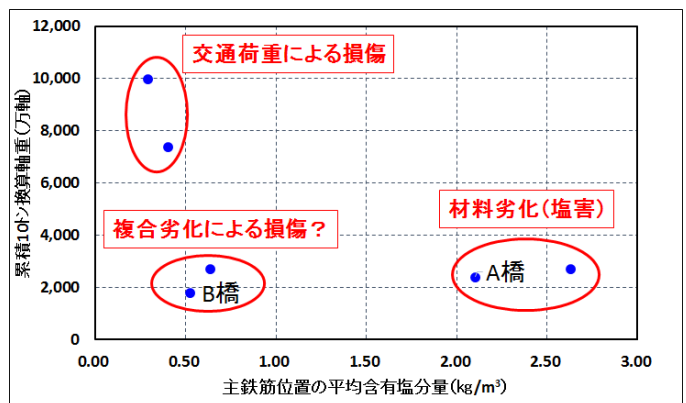
図-1 交通荷重と材料劣化との関係

道路橋 RC 床版（以下、RC 床版という。）の損傷は、「大型車両の繰り返し走行による疲労損傷」と「建設地域の環境条件による損傷」に大別される。しかしながら、図-1 に示すように、交通荷重（累積 10t 換算軸重）による損傷が顕著となる 3,000 万軸を超えていない路線に架橋されている橋梁で、RC 床版の含有塩分量が発錆限界である 1.2kg/m^3 を超えていないにも拘わらず、RC 床版の損傷が著しいことから、床版取替工事の対象となった橋梁が数多くあることが報告されている。このような RC 床版の損傷は、損傷の発生状況と進行過程¹⁾の代表事例である①疲労によるひび割れ進行形態、②舗装損傷先行型の疲労進行形態、③塩害に起因した損傷進行形態、④凍結融解による凍害の進行形態、⑤アルカリシリカ反応の進行形態と異なる損傷状況であると考えられる。そこで、損傷状況を明確にするために、基礎的な調査を行った結果について報告する。
