## 新幹線用弾性PCマクラギ敷設区間におけるMTT施工方法の一考察

東鉄工業株式会社 正会員 野沢 諒

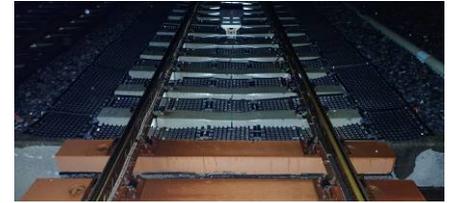
図-1 スラブ・バラスト境界部

近年、JR 東日本の施策として乗り心地向上を目的に新幹線軌道のスラブ・バラスト境界部の弾性PCマクラギ化(図-1)が進められており、同区間のMTT整備が求められるようになったが、MTT施工後の改善度は著しく低い傾向となっていた。
