## 季節変動による通り変位発生箇所の原因調査

東日本旅客鉄道株式会社 正○石見 涼  
 東日本旅客鉄道株式会社 非 南波 光希  
 東日本旅客鉄道株式会社 正 今井 雄介  
 公益財団法人鉄道総合技術研究所 正 須藤 雅人  
 東日本旅客鉄道株式会社 正 松田 博之

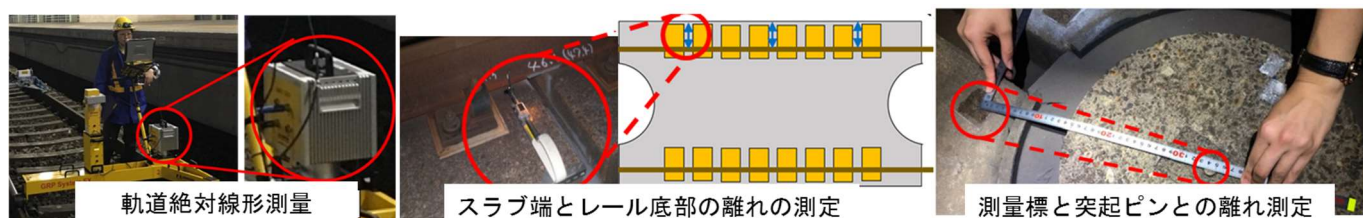
図 3. 調査項目

通り変動に影響を与える可能性のあるタイプレート、締結装置、スラブ、桁全体を対象として、春(5-6月)、夏(8-9月)と冬(1-2月)の3つの時期に現場調査を行った。調査項目は、①軌道絶対線形測量(図3左)、②スラブ端からレール底部の離れ測定(図3中)、③測量標と突起ピンとの離れ測定(図3右)の3つとした。
