## 耐候性鋼橋梁・日和大橋の腐食モニタリング調査（その1）

### 1. 橋梁概要と調査の目的

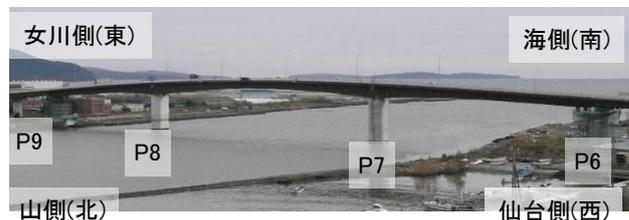
図-1 日和大橋（中央径間部）

宮城県が管理する日和大橋（図-1）は、1978年に宮城県石巻市に建設され、全面に表面処理（ウェザーコート処理）が施された無塗装の耐候性鋼橋梁である。本橋梁は、旧北上川河口を跨ぐ15径間、全長716.6mの道路橋であり、1主鋼床版箱桁の中央径間部とその両側につながる4主桁橋の側径間部で構成される。建設から約30年を経た2010年頃には、中央径間部の主桁下フランジを中心にこぶ状さびの発生が顕著となり、その健全性や今後の補修要否判定が課題となった。

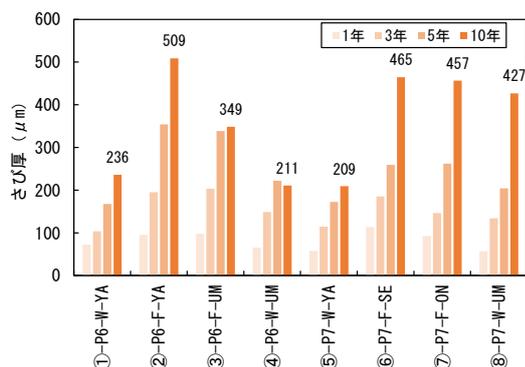
図-5 ワッペン試験片のさび厚

本試験で得られた結果を図-4～図-7に示す。ウェブ上端付近に設置し、雨掛かりがない⑤-P7-W-YAにおいて、 $2,000\text{mg/m}^2$ を超える付着塩分となったほか、フランジ下面では $1,000\text{mg/m}^2$ 程度の付着塩分となっている。一方、腐食量は付着塩分量の傾向とは異なり、P6・P7共に下フランジ下面の腐食量が大きく、橋梁本体の外観から想定された腐食進行と一致する結果となっている。
