## 歴史的鉄筋コンクリートアーチ橋（大宮橋）の振動特性

愛媛大学 学生会員 ○江見 和泰  
愛媛大学 正会員 森 伸一郎  
ウエスコ 正会員 海野 豊数

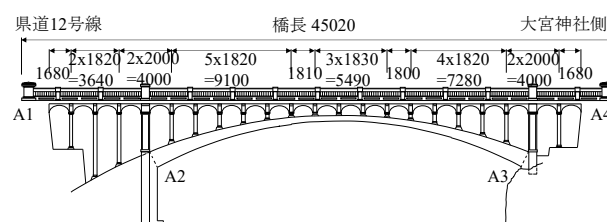
図-1 OMY 橋の平面図と側面図

大宮橋は愛媛県西条市の加茂川に架かる橋長 42.9 m、有効幅員 4 m の鉄筋コンクリート開腹上路アーチ橋で 1927 年に建設されており、2021 年現在建設から 94 年経過している。本橋梁は 2005 年に土木学会選奨土木遺産に選ばれている。図-1 に大宮橋の平面図、側面図を示す。橋梁は 3 本のアーチリブと各桁あたり 21 本の支柱があり、計 63 本の支柱からなっている。また、補修前は判定区分Ⅲに指定されており、アーチリブのコンクリート剥落、鉄筋腐食が生じていた。
