## 平成 30 年豪雨により崩落した史跡丸亀城跡石垣の地盤調査と石垣解体工事

鹿島建設(株) 正会員 ○村上武志 山地伸弥 清谷一旗 椿 治彦 直井智治  
丸亀市 東 信男 上甲育司 阪本晃弘 大平拓史

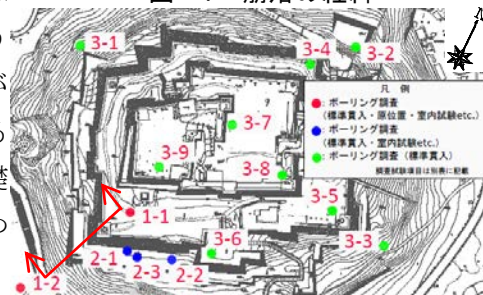
図-2 調査位置図

石垣崩落の原因究明および石垣撤去時の安定性、復旧設計のための調査として、丸亀城全体の標準貫入試験、盛土の物理試験、力学試験(三軸 CUB 試験)および現場透水試験を実施した。調査位置を図-2に示す。既往の調査結果<sup>2)</sup>と合わせた標準貫入試験結果と土層断面を図-3に示す(断面は図-2に矢視で示す位置)。
