# 縦施工目地の縁切れに起因した厚層施工区間の路面変状

- 西日本高速道路株式会社 正会員 〇中村 和博
- 西日本高速道路エンジニアリング関西株式会社 非会員 古川 晶大
  - 西日本高速道路株式会社 正会員 南井 千沙
- 西日本高速道路エンジニアリング関西株式会社 非会員 本松 資朗

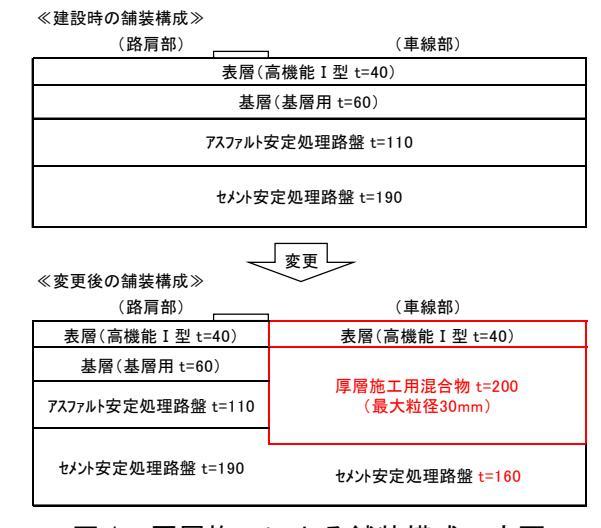
#### 図1 厚層施工による舗装構成の変更

NEXCO 西日本が管理する新名神高速道路(甲南トンネル~ 草津田上IC)の土工部の舗装構成は,図1に示すように平成22 年度より最大粒径30mmの粗骨材を用いた厚層施工用混合物<sup>1)</sup> による舗装打換え(以下,厚層施工)が実施されている.その 厚層施工区間において,施工後10年程度経過した一部の区間 で路面変状の発生が確認された.

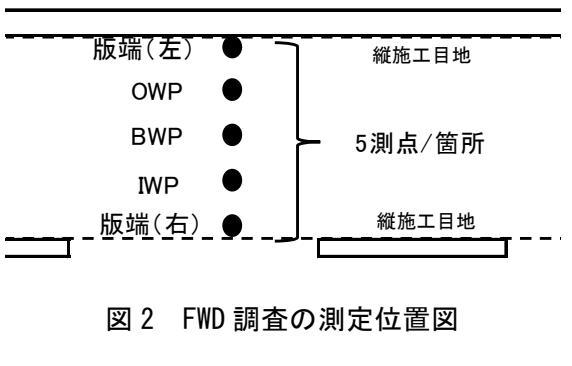
FWD 調査の測定位置は OWP や IWP といったホイールパス が標準とされているが<sup>2)</sup>,当該区間の変状発生特徴を考慮し, 図2に示すように1箇所あたり車線の横断方向に5測点でFWD 調査を行った.調査時の載荷荷重は49kN とし,車線端部(以 下,版端)の調査は載荷板を縦施工目地に接するよう配置した.

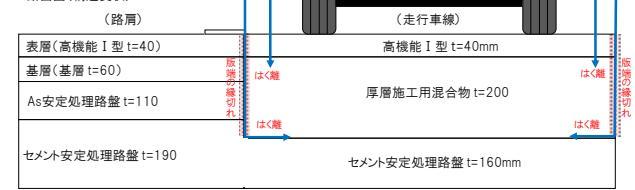
図5 FWD 調査の測定位置図

路面変状が発生している箇所 A・D (H27 施工区間) は, 版端(左)の変状指標 Di が特に高い値を示していること から,図5のように縁切れした版端およびひび割れ部から 舗装体に雨水が浸入し,はく離が生じ支持力が低下してい ると考えられる.箇所 E・G・H (H24 施工区間)では,版 端に加え OWP や IWP の変状指標 Di も高い値を示してお り,変状がホイールパスまで進行していると考えられる.
