凍結防止剤が散布される高速道路のPC橋におけるグラウト再注入の補修効果

(株)ピーエス三菱 正会員 ○鴨谷 知繁 白水 祐一
西日本高速道路(株) 正会員 松井 隆行 安里 俊則 佐溝 純一

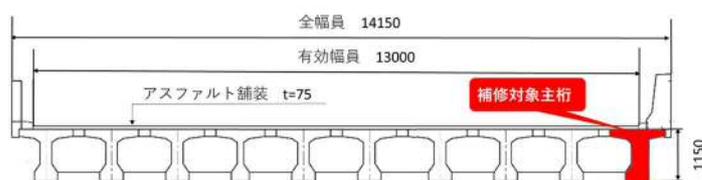
図-1 対象橋梁の断面図(支間中央部)

対象橋梁は、1970年に供用開始され、凍結防止剤散布量が年間20t/km程度である高速道路のPC橋である。図-1に示すように桁高1.15mの主桁(T桁)10本により構成されている単純ポストテンション方式PC橋であり、橋長は27.6m、有効幅員13mである。図-2に示すように主桁1本あたり、5本の上縁定着ケーブルと5本の端部定着ケーブル(いずれも12φ7mmシース径45mm)が配置されている。
