鉄道 RC 高架橋の柱の気中部と土中部における鋼材腐食に関する一考察

(公財) 鉄道総合技術研究所 正会員 ○田畑 勝幸, 轟 俊太郎, 田所 敏弥

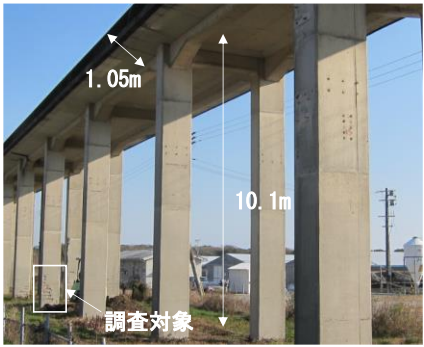
写真 1 調査構造物

表 1 に調査構造物の概要を、写真 1 に調査構造物を示す。調査構造物は、凍結融解や飛来塩分を受けない地域に位置している。対象とした柱は、土中部のコンクリート中における鋼材腐食の状況を確認するため、気中部においてかぶりが小さく、剥落が生じている箇所を選定した。土中部は、重機による掘削で GL-0.9m の位置までコンクリート表面を露出させ調査を実施した。計測項目は、塩化物イオン濃度、中性化深さ、かぶり、剥落の有無であり、写真 2 に各計測項目の調査位置を示す。塩化物イオン濃度は、集塵式ドリル(φ24mm)で削孔粉を採取後に、電位差滴定法により測定した。削孔粉の採取深さは、コンクリート表面からの深さ方向の濃度勾配を得るために、0～10mm、10～20mm、30～40mm、40～60mm、60～80mm、80～100mm の深さ別に採取した。中性化深さは、塩化物イオン濃度の削孔粉を採取後のドリル孔壁や、はつり面にフェノールフタレイン 1%溶液を噴霧して複数点ノギスにより測定した。かぶりは写真 2 に示す測線において電磁誘導法で測定し、はつりを行った箇所や剥落している箇所は、ノギスにより直接計測した。
