弾性波トモグラフィ法を用いた河口堰門柱コンクリートの補修効果検証

(独)水資源機構 正会員 ○國居 史武
 (株)オリエンタルコンサルタンツ 非会員 中山 宏
 京都大学大学院 正会員 塩谷 智基

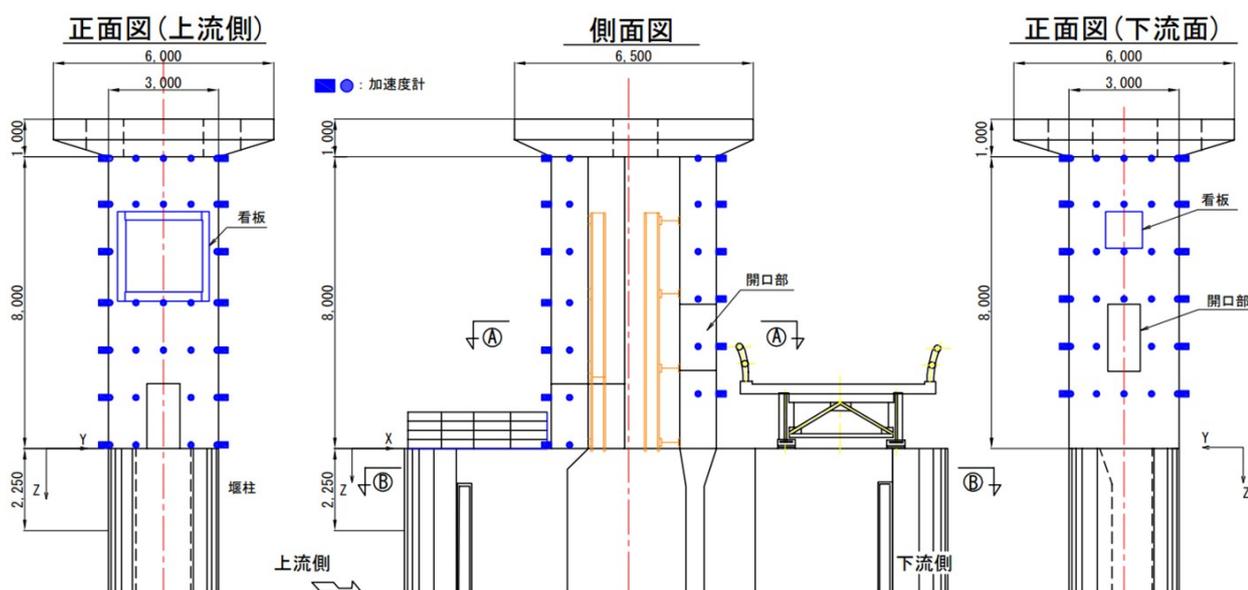
図1 センサ配置図

本稿では、門柱コンクリートで過去に実施した補修効果検証を目的として、弾性波トモグラフィ法による健全性調査を行い、補修評価への適用性を検証した。図1にセンサ配置図を示す。門柱コンクリート表面に圧電型加速度センサ(701IS:30kHz 共振型)を設置し、コンクリート表面を鋼球ハンマー($\phi 25\text{mm}$)で打撃して弾性波を励起し、サンプリング周波数200kHzとしてコンクリート中を伝播する弾性波速度の計測を行った。

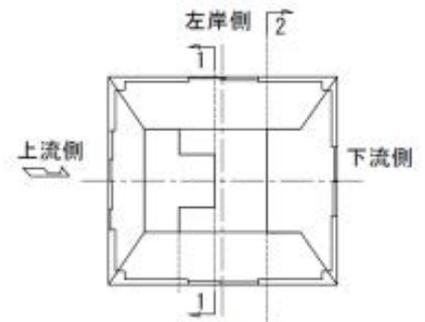
図3 断面位置図

図2に河口堰門柱の三次元トモグラフィ解析結果、図3に門柱の三次元トモグラフィ結果を輪切りした断面の位置図、表1にその断面の位置での外観目視で確認された損傷とトモグラフィ解析結果の重ね合わせ図を示す。門柱上流側（1-1断面）の開口部付近で実施されているポリマーセメントモルタルで断面修復跡Aは、トモグラフィ結果では弾性波速度 $V=4000\text{m/s}$ 程度である。門柱下流側（2-2断面）はアルカリガラス繊維入り軽量ポリマーセメントモルタルで断面修復されているが、開口部の下端側の断面修復跡Bは弾性波速度 $V=4000\text{m/s}$ 程度であるのに対し、断面修復跡Bと同じ材料で断面修復された開口部上端側の断面修復跡Cは、低速度領域（ $V=2000\text{m/s}$ 程度）と評価されている。断面補修跡BとCの外観目視では補修跡周辺に変状や打音法でコンクリートのうきが推定される異音、解析でのセル内の波線密度の差がないことを確認した。
