高温環境下におけるコンクリート構造物の劣化調査および補修事例

本稿では、海岸埋立地に位置する製鉄工場内にある燃焼施設と煙突をつなぐ煙道における劣化調査及び補修事例について紹介するものである。

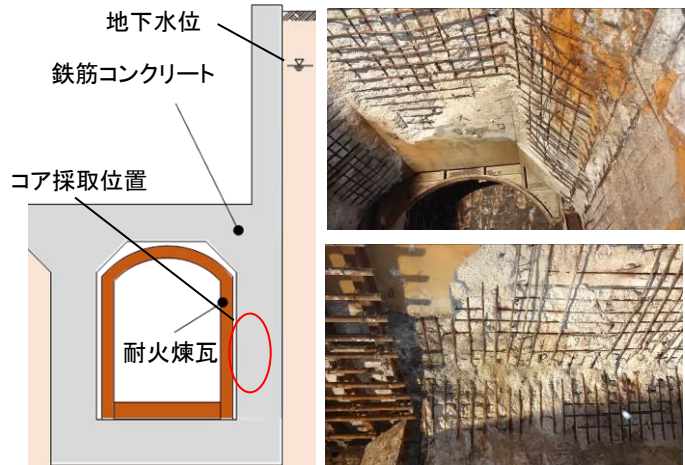
図-1 煙道構造図

煙道の構造を図-1に示す。鉄筋コンクリート造のボックスカルバートの内側に耐火煉瓦によるアーチトンネルを形成した構造となっている。ボックスカルバートの部材厚さは1mを超えるマスコンクリートとなっている。また、煙道は地下水位以下に位置しており、常時、地下水の水圧を受けている。

建設から45年が経過しており、今回、煉瓦部の変形、部分的な崩壊が確認されたことからコンクリート構造物の劣化調査と大規模な補修工事を実施した。
