羽田空港D滑走路の設置後 10 年が経過したステンレス鋼ライニングの防食性能

日鉄エンジニアリング（株） 技術開発研究所 正会員 ○佐藤弘隆

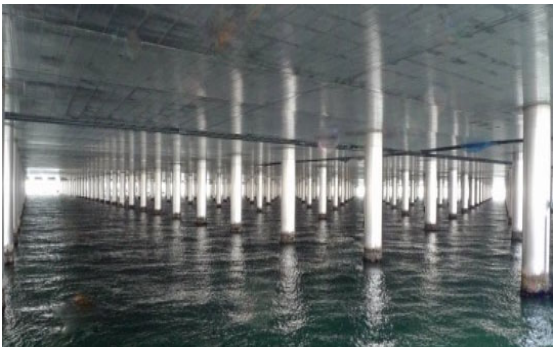
羽田空港 D 滑走路は、栈橋部に初めて鋼製ジャケット式栈橋構造を適用した海上空港である<sup>1)</sup>。D 滑走路栈橋部へのジャケット構造の適用にあたっては、100 年の供用を前提として防食性・維持管理性に留意した設計を行っており、飛沫・干満帯～海上大気部の鋼部材については、防食性や耐衝撃性に優れた耐海水性ステンレス鋼による金属ライニング<sup>2)</sup>を適用している(写真 1)。本報では、供用開始から約 10 年が経過した時点での耐海水性ステンレス鋼ライニングの防食性評価について報告する。

写真 1 D 滑走路のステンレス鋼ライニング

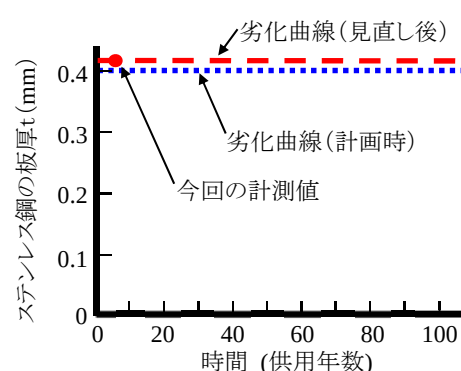
ステンレス鋼ライニングが損傷して防食機能を損なう要因としては、①腐食による減肉、②漂流物の衝突による破損が考えられる。①については、溶接部の一部に軽微な腐食が認められるが腐食現象は収束しつつあり、②についてもこの10年で破損事例がないことから、いずれも可能性は低い。また、漂流物の衝突等により偶発的に破損し場合は、現地補修を行うことで防食機能を回復・保持可能である<sup>3)</sup>。そのため、現行の維持管理を継続することで、設計供用期間である100年の間、大規模な補修工事なしに防食機能を保持可能と考えられる。現時点におけるステンレス鋼ライニングの劣化曲線を図1に示す。

図1 ステンレス鋼ライニングの劣化曲線
