## 非破壊検査による標識支柱（埋設部）の腐食診断

西日本高速道路エンジニアリング関西(株) 神戸点検事務所 正会員 ○安藤 啓太  
非会員 小田 勝也

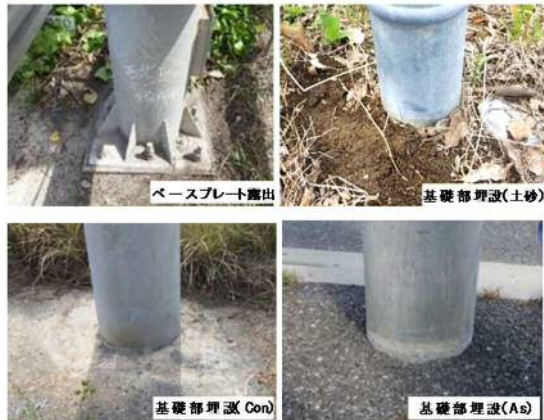
図-1 支柱パターン

標識支柱の基礎部は下記のパターンに分類される（図-1）。

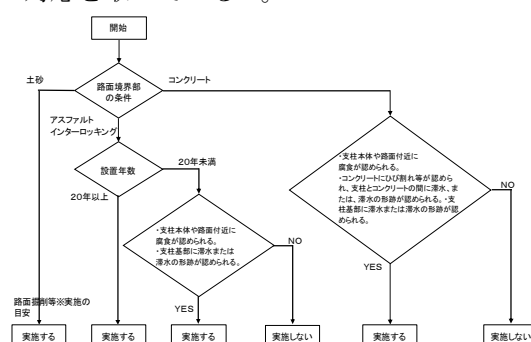
図-7 路面掘削実施の目安

国土交通省では、図-7 に示すフローに準拠し非破壊検査等の対応を取っている<sup>4)</sup>。

上記を参考に、路面境界部の条件がアスファルトは20年、コンクリートは30年設置後経過しているものを優先的に、非破壊技術の適用範囲の検討を行うことが有効であると考えます。
