鋼板被覆後 10 年経過した RC スラブの鉄筋の健全度評価

東海旅客鉄道株式会社 正会員 ○唐澤恭平  
東海旅客鉄道株式会社 正会員 垣野内隆一郎

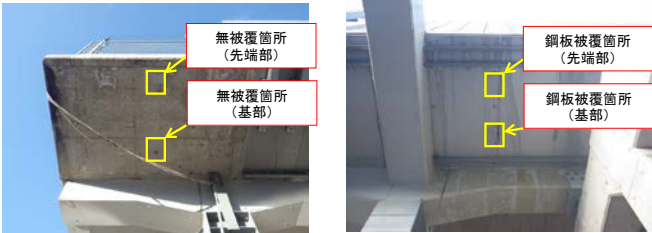
図-1 調査箇所

RC スラブ部の鋼板被覆された箇所（以下、鋼板被覆箇所と記す.）と鋼板被覆されていない箇所（以下、無被覆箇所と記す.）を対象に、それぞれ基部および先端部において、スラブ下面の鉄筋が露出するまではつり出し、鉄筋腐食区分評価、かぶり測定、中性化深さ測定および分極抵抗測定を行った（図-1）。鋼板被覆箇所は、RC スラブ部製作後約 6 年経過した時点でスラブ下面に鋼板（ $t=2.3\text{mm}$ ）をアンカーおよびエポキシ樹脂で接着しており、今回の調査および測定は、鋼板被覆後約 10 年経過した時点で行った。なお、本高架橋の中央スラブ部においてコア削孔により分析した結果、水セメント比は 51%，鉄筋位置における塩化物イオン量は  $0.12\text{kg/m}^3$  であった。また、鋼板被覆箇所においては、はつりの際、分極抵抗測定時の外部電極を設置する箇所を設けるため、図-2 に示すように鋼板を切り欠き、樹脂を剥がした後に、コンクリートはつりを行った。

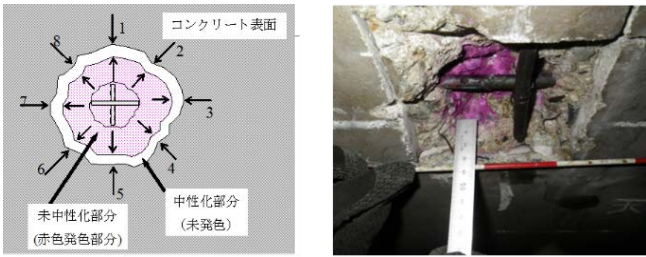
図-3 中性化深さ測定方法

法」に準拠し、図-3 に示すように、はつり面に対して 8 測点を 1mm 単位で測定し、その平均値を中性化深さとした。

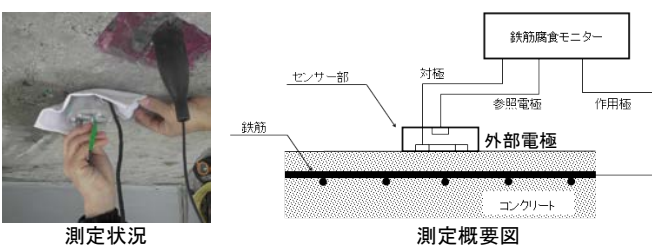
図-4 分極抵抗測定状況および測定概要図

分極抵抗測定には、鉄筋腐食診断器（日鉄テクノロジー株式会社 CM-SE1、図-4）を用いた。図-4 に示すように、コンクリート表面に当てた外部電極か

ら鉄筋に微弱な電流を負荷したときに生じる電位変化量から鉄筋腐食速度を算出した<sup>3)</sup>。
