熊本地震の影響を受けた導水路の施工記録

—白川発電所 建屋補修・水車発電機基礎工事—

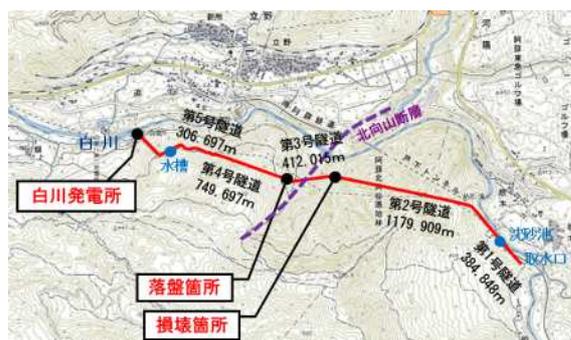
図-1 導水路トンネル落盤部及び損壊部位置図

熊本地震やその後に発生した豪雨による河川氾濫等の影響により導水路各所が損傷したが、特に被害が大きかった2箇所（図-1）の被害状況を下記に示す。

「第3号隧道」と「第4号隧道」の交差点部より約100m「第4号隧道」側にて天端崩落が発生し導水路内が閉塞した（写真-1）。本工事では当該箇所を「落盤部」と称した。

地震後の大雨により沢が流出し、「第2号隧道」と「第3号隧道」の交差点部が地上に露出した（写真-2）。尚、「第3号隧道」も土砂及び岩塊により閉塞が見られた。本工事では当該箇所の地表露出部を「損壊部」と称した。
