## 特別史跡熊本城天守閣における石垣修復および地震時安全対策事例

熊本市役所 非会員 増田 智 熊本市役所 非会員 嘉村 哲也  
 大林組 正会員 ○川本 卓人 大林組 正会員 森田 晃司  
 大林組 正会員 仲西 耕平 大林組 正会員 宮田 政市

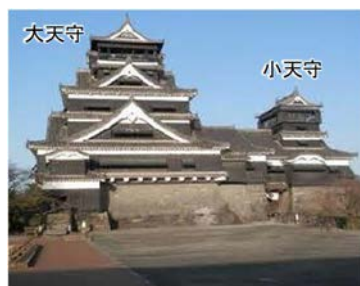
写真-1 被災前の天守閣

熊本城大小天守は、明治10年におきた西南戦争の際に焼失し、昭和35年に当社がSRC構造で再建している。大天守と小天守の2つの櫓からなり、それぞれの直下に外郭として石垣（外部石垣）が存在する。また、最下階には、内壁として石垣（穴蔵石垣）が存在する。平成28年熊本地震によって、大天守、小天守双方の外部石垣と穴蔵石垣が崩壊した。被災前の天守閣を写真-1、平面図を図-1、石垣の崩落状況を写真-2、写真-3に示す。天守閣復旧整備事業において崩落・変状した石垣778m<sup>2</sup>を修復した。

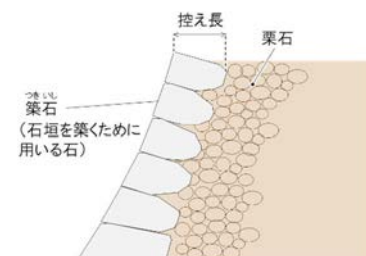
図-2 石垣断面図

本事業では、「被災直前の状態に復旧することにより文化財的価値を保全する」という原則が掲げられた。石垣は、築石と栗石から構成される（図-2）が、文化財的価値の保全の観点から、築石は、噛み合わせを確認しながら1石ずつ元材料を元位置へ戻し、栗石も人力で噛み合わせながら修復する伝統的工法を用いる（写真-4）。築石と栗石を用いて被災直前の状態に復旧しても、L2地震時に再び石垣が崩落することが予想され、来城者の安全を確保できない。また、石垣自体を補強することで安全は確保できるが、文化財的価値が損失する。文化財的価値の保全と来城者の安全確保の両立が課題であった。

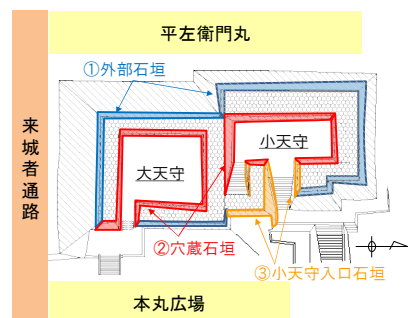
図-3 安全対策の検討区分

事例は、以下（1）～（3）に分類される（図-3）。

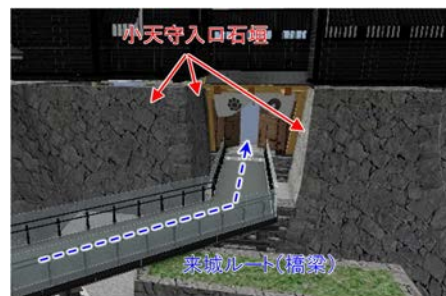
図-7 来城ルート

小天守入口石垣は，天守閣の入口ルートとなる橋梁部に隣接している（図-7）．地震時に橋梁上に石垣が崩落する恐れがあるため，安全対策を要するが，石垣前面に退避可能なスペースを確保できない．また，橋梁下部に江戸期の遺構である石階段が存在するため，防護柵基礎が設置できない．このため，西南戦争以降に積み直されている範囲に限り高強度金網と新型石垣補強材（以下，グリグリッドと称す）を用いた補強土壁構造を適用した（図-8）．グリグリッドは，一般的なジオグリッドを縦材，ステンレス鋼を横材とし，交点部をワッシャーで接合した格子状のシート材である（図-9）．格子交点部にワッシャーを用いることで，栗石の粒径に合わせて格子間隔を調整できる．伝統的工法による修復を可能とし，文化財的価値の保全に繋がる．なお，グリグリッドで補強した模型石垣に地震動を作用させた振動台実験を実施し，L2地震に対する安定性を検証した<sup>2)</sup>．
