## 西瀬戸自動車道のボックスカルバートの補修方法検討について

本四高速（株）しまなみ尾道管理センター 正会員 ○信重 和紀  
 本四高速（株）しまなみ尾道管理センター 非会員 寺嶋 賢策  
 本四高速（株）しまなみ尾道管理センター 非会員 北村 岳伸  
 本四高速（株）しまなみ尾道管理センター 正会員 稲垣 孝一

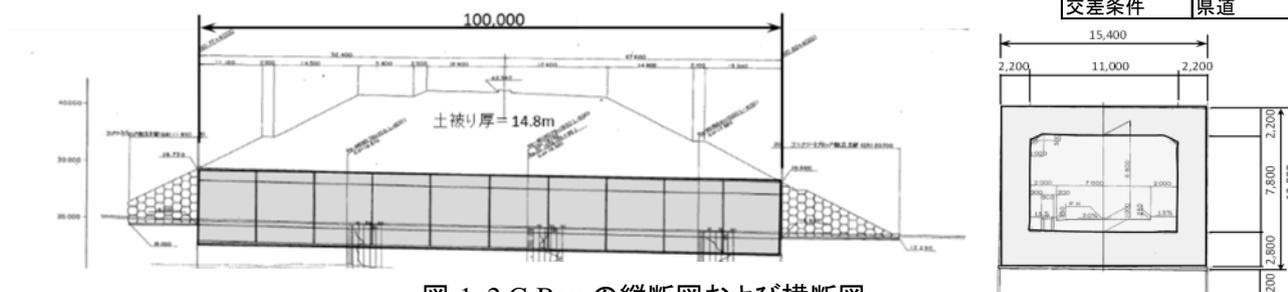
図-1, 2 C-Box の縦断図および横断図

当該ボックスカルバートは、西瀬戸自動車道と県道を立体交差させる構造物であり、昭和55年(1980)に供用を開始した。内空は、幅11 m×高さ7.8 m、延長は100 m(10 m@10)、土被りは最大で14.8 m(図-1, 2)である。諸元を表-1に示す。
