## 大阪モノレール鋼軌道桁支承損傷事象について

大阪モノレール株式会社 正会員 森川 佳則  
大阪モノレール株式会社 正会員 ○中野 有花莉

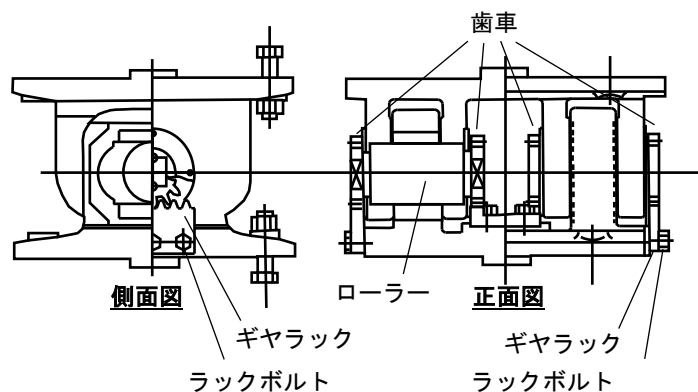
図-1.1 鋼軌道桁支承（2本ピンタイプ）

大阪モノレールは、1990年に千里中央駅～南茨木駅間で開業後、5回の延伸を行っている。延伸工事を行う中で支承についても改良を加えており、鋼軌道桁の支承は3種類ある。今回紹介する支承は、建設初期に施工された鋼軌道桁支承である（図-1.1）。

過去の検討から、温度変化による水平移動が小さいことが判明し、その主原因は上脊フォークのピン孔とピンの固着であると推定された。

損傷支承に対する恒久対策工事では、歯車及びギヤラックの部材厚変更、ローラー、ギヤラック取付け部形状の変更を実施した（図-3.1）。
