汎用デジタルカメラを活用した簡易な技術による橋梁点検

大日コンサルタント株式会社 正会員 ○河合 浩史, 正会員 牧野 徹
岐阜県 道路維持課 非会員 大塚 貴之, 宮崎 啓行
岐阜大学 正会員 村上 茂之

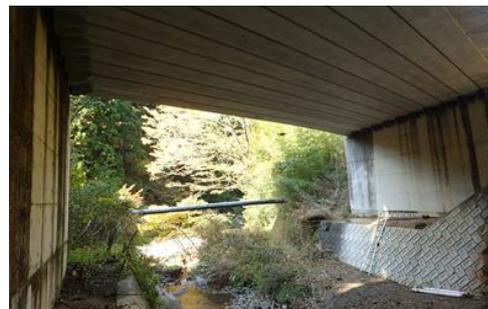
図2 試行点検対象橋梁

筆者は、PC 単純プレテンション方式中空床版橋（橋長 17.9m、全幅員 8.9m）（図 2）の上部工下面に対して、異なる 3 種類の支援技術を使用して「手引き」に基づく試行点検を実施し、同条件下で取得した画像の違いや、現場条件への適用性、作業効率性などの比較を行った。技術は、国土交通省が示す「点検支援技術性能カタログ（案）」（以下、性能カタログ）に記載されている 2 種類の技術（図 3、図 4）と、汎用デジタルカメラ（ミラーレス一眼レフカメラ）による撮影技術とした。汎用デジタルカメラは一脚の先端に固定し、点検者が一脚を持ち徒歩で移動（撮影時は地面に設置）しながら上部工下面を連続的に撮影した（図 5）。また、使用するカメラについては、事前に「手引き」に示されたカメラ性能確認試験により 0.3mm のひび割れが判別可能な撮影条件（使用するカメラの対物距離と焦点距離の組み合わせ）を確認し、現地撮影はその条件下で実施した。
