土木遺産のレンガ積み覆工からなる山岳トンネルの補修補強計画

(株)第一コンサルタンツ 正会員 ○公文海斗、正会員 西川 徹

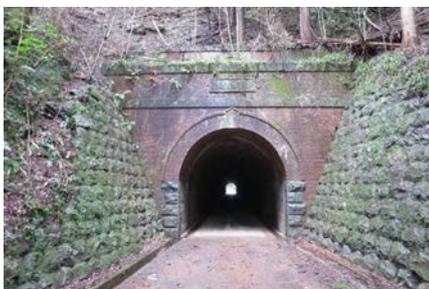
写真1 熊井隧道の坑門

高知県黒潮町が管理する熊井隧道は、明治38年(1905年)に竣工したレンガと石材の覆工からなる美しく魅力的な山岳トンネルであり、平成26年(2014年)に土木学会選奨土木遺産に選出されている。本トンネルは、町道の一部として現在も地域交通を支えているが、トンネル本体工にひび割れ、漏水、うき・はく離が認められ、道路利用者への影響が懸念されている(Ⅲ：早期措置段階)。本稿は、トンネルの構造と変状要因と把握するための詳細調査と、土木遺産の維持・保全に配慮した補修補強計画について報告するものである。
