## 貫通ひび割れを有する鋼板接着補強床版の水張り条件下での接着材再注入による補修効果

東京都土木技術支援・人材育成センター 正会員 関口 幹夫  
 東京都土木技術支援・人材育成センター 非会員 前田 洋平  
 東京都土木技術支援・人材育成センター 非会員 名兒耶 薫

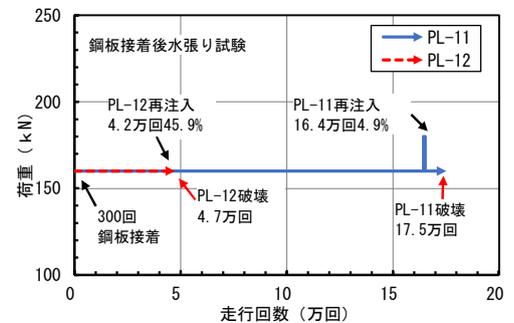
図-1 載荷プログラム

予備載荷は、支間中央を160kNの輪荷重で300回走行して、床版下面のひび割れ密度約15m/m<sup>2</sup>のダメージを与え、貫通ひび割れが2~3本生じた状態で鋼板を接着した。鋼板の寸法は、図-2に示す仕様で幅2m×長さ3.5mで施工した。補強後の試験体に水張り条件下で再度輪荷重を走行させて、鋼板の剥離面積がPL-11は4.9%，PL-12は45.9%のダメージを与えた。その後、剥離した領域に鋼板接着と同一の接着材を再注入して補修を行った。再注入後は、水張り条件下で再度輪荷重を走行させて破壊させた。

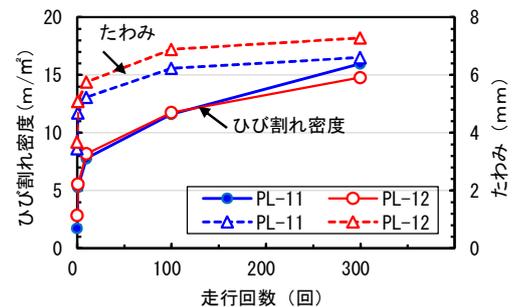
図-3 ひび割れ密度とたわみの推移

予備載荷160kN300回走行のひび割れ密度は、図-3のPL-11は15.97m/m<sup>2</sup>，PL-12は14.78m/m<sup>2</sup>である。床版中央の活荷重たわみは図-3のPL-11，PL-12いずれも1回で4mmを超え、300回でPL-11は6.60mm，PL-12は7.28mmである。

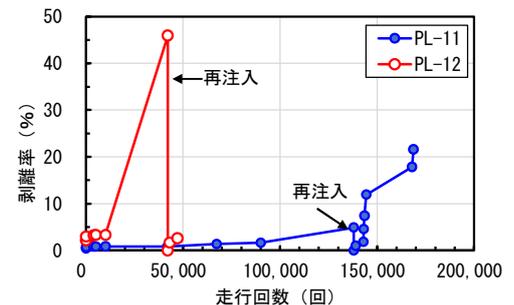
図-4 剥離率の推移

補強後の鋼板の剥離と走行回数との関係を図-4に、上面ひび割れ(砂利化)と鋼板剥離図を図-5示す。PL-12は4.2万回で写真-1a)に示すタイヤ走行面の約半分の長さで砂利化して鋼板の剥離が45.9%に急増したので再注入のため走行を中断した。一方、PL-11の剥離は16.4万回でも4.9%の微増であり、荷重を180kNに上

げて800回走行した時点で写真-1 b)に示す砂利化(ポットホール)により走行不能となる。砂利化部を樹脂モルタルで補修後に接着材の再注入を行った。また、再注入直後の剥離は、PL-11では0%であったが破壊時には21.6%まで増加した。一方、PL-12は、再注入直後0%から2.6%の微増で急激に破壊した。

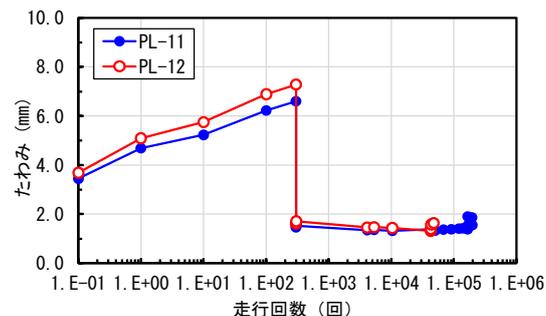
図-6 走行回数とたわみ

図-6に全走行回数の床版中央点の活荷重たわみの推移を示す。補強後のたわみは、補強前のPL-11は22.1%(1.460/6.604)にPL-12は22.1%(1.613/7.282)に低下し、同等の補強効果である。一方、再注入直後は1.45~1.40mmで補強直後と同程度であったが、破壊直前のたわみは、1.55~1.63mmであり、たわみが増加しない状態で走行面の砂利化補修部が再度砂利化して、その後急激に写真-2に示す押し抜きせん断破壊した。走行面直下橋軸方向切断面には、上端筋位置に水平ひび割れが確認される。タイヤ走行面は、10mm程度陥没状態である。
