北海道の道路橋 RC 床版内部のひび割れ発生状況調査

(国研) 土木研究所 寒地土木研究所 正会員 ○中村 拓郎
 正会員 内田 侑甫
 正会員 安中 新太郎

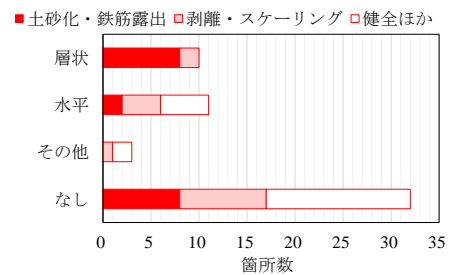
図-5 床版上面の変状との関係

本研究では、防水層が未施工の状態でも長期供用された道路橋RC床版の内部でひび割れが発生したことを確認するとともに、床版内部に層状ひび割れが生じた場合には床版上面も土砂化や鉄筋露出といった著しい劣化状態となることを示した。一方、床版上面に変状が認められた場合であっても、床版内部に明確なひび割れが確認されていない床版もあることから、床版上面が土砂化に至る過程は橋梁諸元や供用条件等に応じて複数あると考えられる。
