橋梁床版における補修1年後の振動モード特性調査

東日本高速道路(株) 東北支社 建設事業部 正会員 ○宇山 友理
 東日本高速道路(株) 東北支社 技術部 正会員 樋本 智
 東日本高速道路(株) 東北支社 郡山管理事務所 正会員 菊池 久雄
 日本電気(株) 正会員 木下 翔平
 日本電気(株) 正会員 葛西 茂

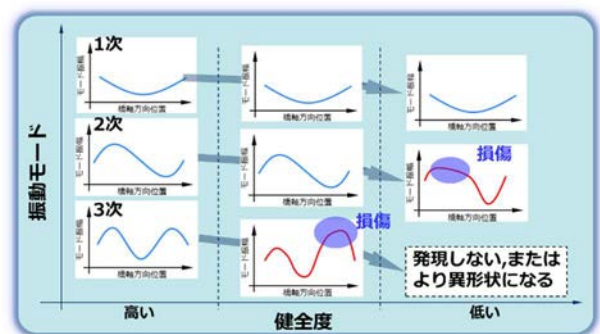
図1 床版健全度と振動モード特性の概念図

図1に床版の健全度と振動モード特性に関する仮説の概念図を示す。健全度が低下すると、つまり劣化が進行すると、振動モードは異形状へ変化する。また、構造情報を反映しやすい高次モードほど局所的な損傷に対して敏感であるため²⁾、異形状になりやすく発現しにくくなると思われる。図2に本研究に関わる補修効果モニタリングのフローを示す。補修直後は、補修前に確認されなかった23Hzの振動モードが発現した¹⁾。効果が継続されている場合、1年後も同モードが発現すると思われる。
