I ビーム橋の疲労き裂の溶接補修に関する検討

東日本旅客鉄道株式会社 正会員 ○平野 雄大 法政大学 正会員 内田 大介
法政大学大学院 学生会員 豊原 匡織 東日本旅客鉄道株式会社 正会員 網谷 岳夫

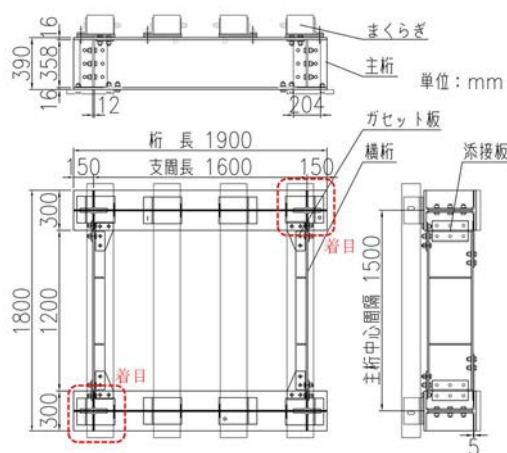
図 2 試験体

試験体の形状寸法を図 2 に示す。主桁に H 形鋼(SS400)を用いた鉄道橋で、設計列車荷重 EA-17(170kN)¹⁾を想定した荷重の繰返し载荷により、図 1 と同様の疲労き裂を再現したものである³⁾。き裂の補修手順を図 3 に示す。補修は、図 4 のように作業スペースが確保しやすい橋りょう外側一方から行うことにした。現場状況は邪魔板を用いて再現した。まず、支点上補剛材を撤去する。横桁は、上下フランジのガセット板の接合はそのままとし、添接板はウェブ側のみ取り外す。この際、疲労き裂を観察するために、高力ボルトは機械的に緩めて取り外した。次に、エアークガウジングとグラインダーにて疲労き裂を除去し、開先整形を行う。き裂の除去範囲は、再現したき裂が残らないように 300mm 程度とした。開先は、ルート間隔を 4mm 程度にしたうえで主桁外側を 30~50° 程度に整形した。その後、桁内側にセラミック製の裏当て材を取り付け、溶接時の鉛直方向の収縮を軽減する為に上下のフランジをジャッキで固定した後に、溶接(6 パス)を行った。溶接方法は CO₂ 溶接とし、溶接ワイヤはスラグ系フラックス入りワイヤ(JIS Z 3313:T49J0T1-1CA-UH5)とした。パス間温度は 200℃以下で管理した。補修は、図 2 に示す 2 つの支点上に着目し、溶接ビードの仕上げ、すなわち余盛削除の有無をパラメータにした。なお、き裂を再現した支点は一箇所³⁾であったため、き裂のない支点では同様のき裂を想定した補修を模擬している。また、補剛材は、き裂再現時は腐食による欠損を模擬し、下フランジとの間に隙間を設けていたが、新設の補剛材は下フランジに接するよう合うものをつけた。この際、実橋における腐食状態を参考に、下フラン

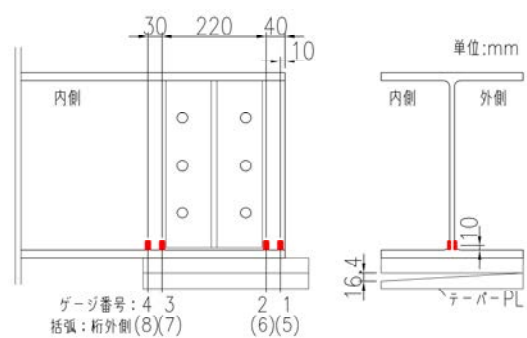
図 5 ひずみの測定位置

試験対象は補修後の試験体である。試験には静的能力 400kN の電気油圧サーボ式試料試験機を用いた。載荷位置は桁端部のまくらぎ上とし、左右のレールに均等に荷重が載荷されるようにレールの上へ鋼製の載荷梁を設置した。載荷は、設計列車荷重を参考に静的載荷試験では目標荷重 180kN とし、疲労試験では繰返し速度 0.6Hz、荷重範囲 180kN(下限荷重 3.4kN)とした。ひずみは着目するウェブ下端にて鉛直方向ひずみを計測した。ひずみの計測位置を図 5 に示す。支点条件はき裂を再現した条件³⁾と同一とし、鋼板を挟んで左右の桁の高低差(7mm)をつけるとともに、着目する支点到図 5 のようにテーパーPLを使用し、首振りを再現した。
