下路鉸桁の中間補剛材上端溶接部に発生したき裂に関する検討

東日本旅客鉄道株式会社 正会員 ○大野 龍馬
東日本旅客鉄道株式会社 非会員 小西 魁

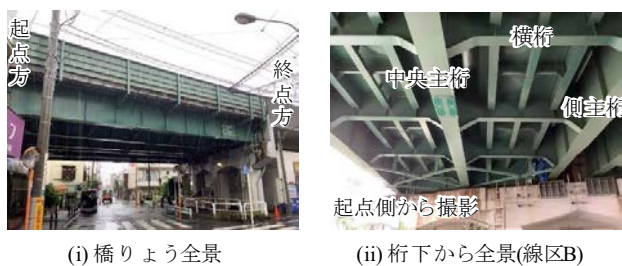
図-1 橋りょう全体図

図-1 に示す本橋は二線三主桁の下路鉸桁で、A 線区と B 線区が 2 線ずつ並列する。軌道形式は道床式(省力化軌道)でバックルプレートに支持される。桁製作年は A 線区が 1966 年、B 線区が 1968 年、支間長 18.6 m、斜角 67°、設計荷重 KS-16、杓構造は線支承である。2017 年 1 月検査時に、図-2 に示すように A 線区側主桁の中間補剛材上端溶接部 10 箇所でき裂が確認され、2021 年 7 月検査時には、図-3 に示すように 12 箇所、A 線区すべての中間補剛材溶接部で確認された。なお、き裂が発生したのはいずれも軌道中

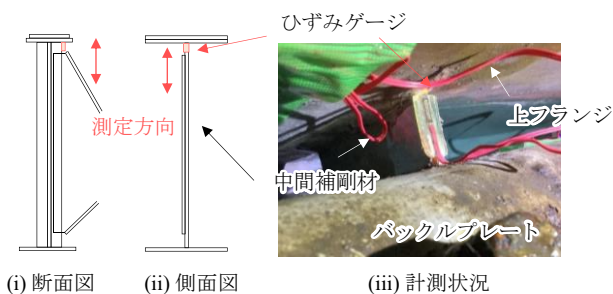
図-4 応力測定 計測位置図

き裂発生原因の分析およびき裂が発生していない B 線区の桁において同様のき裂発生の可能性を予測するため、図-4 に示すように B 線区の中間補剛材上端溶接部付近で応力測定を実施した。測定対象は 10

両編成の営業列車，計測間隔 $\Delta t = 0.005$ s である。

図-5 に中間補剛材上端溶接部に発生した応力の時刻歴を示す。応力波形に着目すると，側主桁のたわみではなく，車軸通過時に応力が発生していることがわかる。横桁に伝達された荷重が中間補剛材を介して側主桁に伝達されるが，その際に中間補剛材溶接部にも応力が発生したと考えられる。応力幅に着目すると，応力幅は約 30 MPa である。中間補剛材上端溶接部の継手等級は E 等級，継手強度は 80 MPa，打ち切り限界は 29 MPa であるため，打ち切り限界は超えているが，継手強度は下回っているため，溶接不良等がない場合，B 線区で疲労き裂発生の可能性は低いと考えられる。しかし，中間補剛材の役割は腹板の座屈防止であり，図-5 に示すような応力が補剛材上端部に発生することは設計上想定されていない。このような応力が発生した原因として，図-6 に示すように本橋は側主桁と横桁が側主桁上フランジに近い位置で添接されており，横桁のたわみに伴って中間補剛材上端部が引っ張られるためと考えられる。

き裂が発生した A 線区の桁において，き裂を放置した場合，補剛材上端部が完全に破断した後，スカラップ部より側主桁腹板にき裂が発生する可能性がある(図-2)。そのため，き裂が発生した箇所に対して，図-7 に示すように当て板補強を実施する。当て板は，補剛材，腹板，上フランジの 3 面当て板として，1 変状に対して計 4 箇所補強する。また，き裂が発生していない B 線区の桁においては応力測定の結果より，疲労き裂が発生する可能性が低いと考えられることから，当て板補強は実施しない。ただし，溶接品質に問題がある場合はき裂が生じる可能性があるため，検査時の着眼点として整理する。
