桁遊間計測システムによる単純非合成 H 鋼桁橋の挙動モニタリング

(株)構研エンジニアリング 正会員 ○岩渕 直 北見工業大学 正会員 宮森 保紀
 (株)構研エンジニアリング 竹原 智久 北見工業大学 正会員 齊藤 剛彦
 日本仮設 (株) 正会員 日向 洋一 北見工業大学 名誉会員 大島 俊之

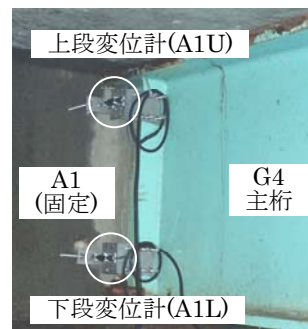
図-3 A1 変位計設置状況

図-3及び図-4に示すように、G4主桁両端部の上下段に直線変位計を設置し主桁遊間を計測した。併せて、主桁の温度変化を確認するため、日射の影響が小さい北側のG4主桁の腹板に熱電対を設置した。計測間隔は30分とし、2021年9月30日から翌2月24日までのデータを取得し解析した。
