小断面 TBM 工法におけるマシン拘束とその対応について

広島水道用水供給事業二期トンネル整備工事（海田～矢野工区）（以下、本工事とする）は、新設導水トンネルによる、呉市方面への送水ルート之二条化が目的である。本工事の特徴は、小断面 TBM(掘削径 ϕ 2.70m) による硬質な広島花崗岩を対象とした施工である。本稿では、2021 年 9 月に発生した地山によるマシン拘束、およびその対応について述べる。

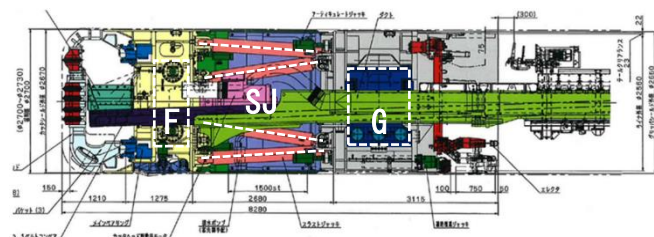
図 2 TBM 側面図

2021 年 9 月 1 日、掘削延長 3606.8m 地点にて、F を張出して SJ を縮めた際に前胴が後退（バックリング）する、あるいは SJ を縮められない状態となり、マシンを前進させることができなくなった（マシン拘束）。この時、マシン後方から坑壁の状態を観察したところ、5～11 時方向が CH～B 級、11～5 時方向が CL 級の地質（図 3 を参照）で大きく剥落し、剥落後の土砂がマシン胴体外側の 3～5 時方向に堆積していることが確認された。このことから、マシンが拘束さ

- ①堆積した土砂がマシン胴体の接続部に挟まり、SJ を縮める際の妨げになっている。
- ②堆積した土砂により後胴が 10～11 方向に押されることで前胴との折れが生じ、SJ に負荷を与えている。

③11～5時方向の剥落が前胴まで続いており、Fの反力が十分に確保できない。

- ①坑壁の剥落箇所から発生した土砂がマシン底面および側面に堆積し、坑壁とマシンの離隔がなくなっていた。
- ②前胴と後胴との間に折れが生じていた（SJのストロークが長く伸びていた）。
- ③CL級の坑壁によりFの反力が確保できなかった。したがって、まずはCL級以下の坑壁（特に不均質な坑壁）の出現を予測するため、マシンデータおよび掘削ズリの観察を入念に行い、CL級以下の坑壁の出現が予想される場合には、SJのストローク上限値（500mm以内）を具体的に指示し、前胴と後胴の折れを抑制することで、SJの負荷を最小限に抑えることが重要である。
