集水井におけるライナープレートの圧縮変形についての一考察

西日本高速道路エンジニアリング中国(株) 正会員 ○伊藤 将志
 西日本高速道路エンジニアリング中国(株) 正会員 和田垂也子
 西日本高速道路エンジニアリング中国(株) 正会員 川波 敏博

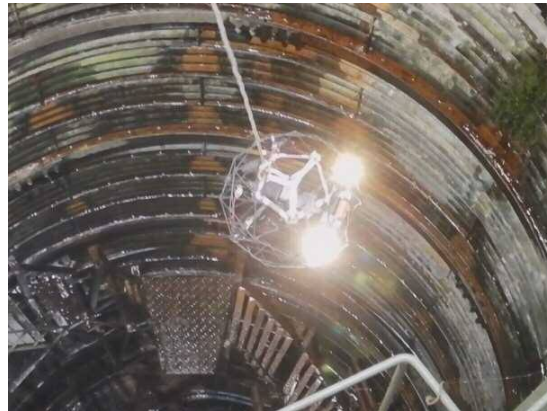
写真-1 ドローンによる点検状況

現地での点検状況を写真-1に示す。全周にプロペラガードを装備したドローンを用い、落下防止を兼ねたロープを機体に装着させた状態でドローンの飛行撮影を行った。また、3Dレーザスキャナーを同様にロープで昇降させ、点群データを取得した。以下に点検方法の詳細を示す。
